Projet d'aménagement de protection contre les inondations de la Mosson à Juvignac

Etude de dangers du système d'endiguement
Document B

Indice 4

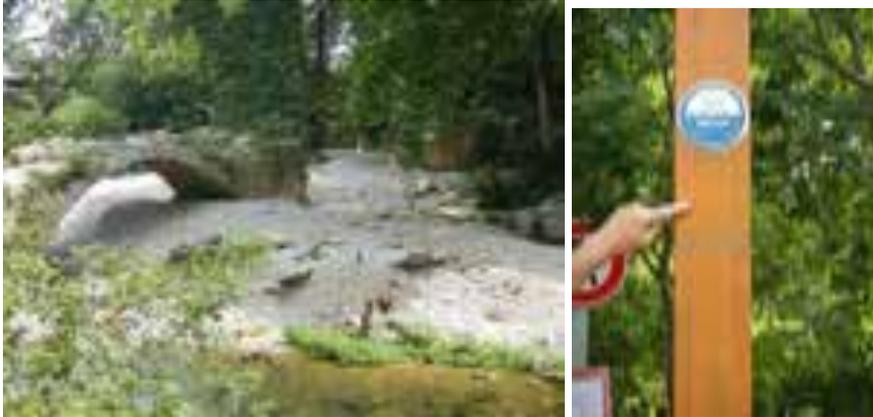
Photo 4 : Pont dit « Romain »

Les crues de la Mosson qui l'avaient endommagé finissent par l'emporter en grande partie en 1933. La dégradation de cet ouvrage s'est poursuivie lors des crues de 2014, où une arche a été détruite en totalité.

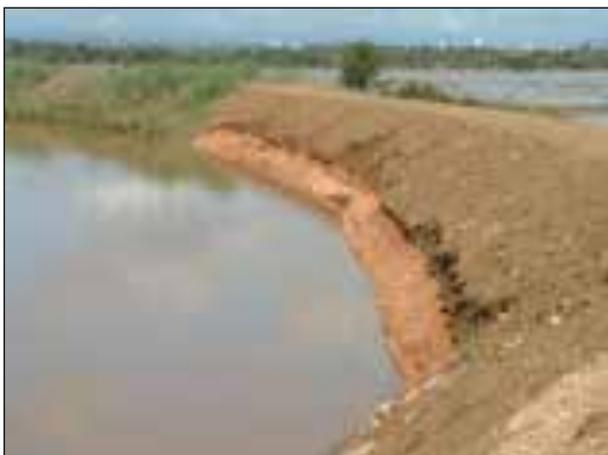
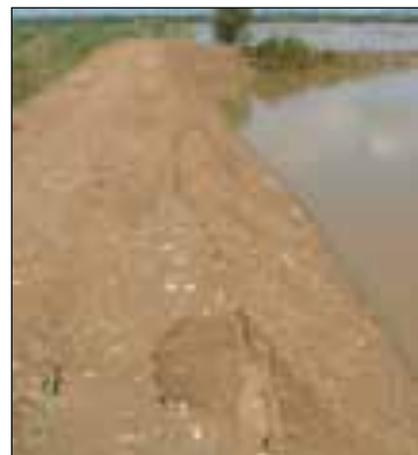
Le talus externe de la digue présente de nombreuses fissures. Lors de la vidange du casier hydraulique situé à l'arrière de la digue, des glissements de talus seront probables.

Un diagnostic plus fin de l'ouvrage devra être effectué après la décrue. D'ores et déjà il faudra prévoir un apport de matériaux terreux sur les parties érodées, un réglage des talus aux cotes projet et un enherbement de l'ouvrage à 40 g/m². »

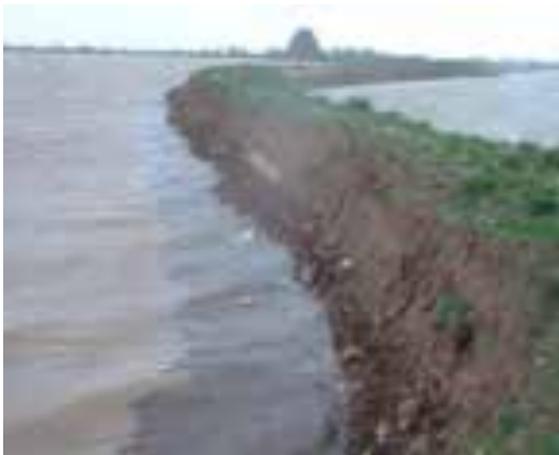
La crête de digue présente de nombreuses fissures le long du talus aval. Lors de la vidange du casier hydraulique situé à l'arrière de la digue, des glissements de talus seront probables.

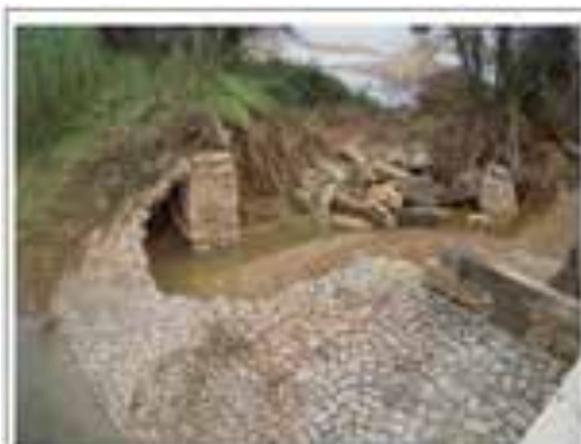
04/12/2003 : Ecluse en amont immédiat du pont SNCF : érosion du remblai ferroviaire et mise à jour d'une conduite GDF transport sur 60 mètres.

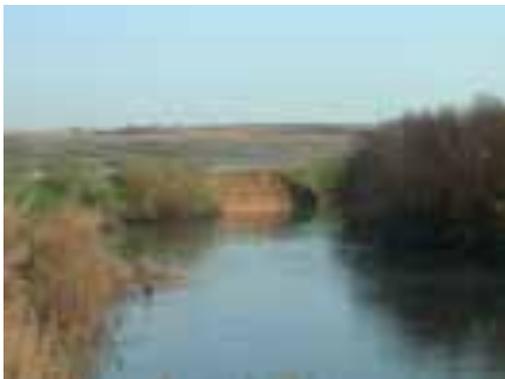
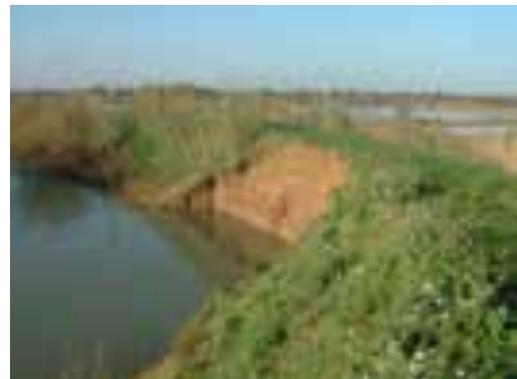
L'encoche d'érosion est similaire à celle formée par la crue du 12 décembre 2002 au droit de la décharge du Thôt. Le pied de digue a été sapé et le talus interne a glissé sur une vingtaine de mètres.

Le talus interne est subvertical ; la largeur en crête de digue est réduite à 2,3 mètres et un cercle de glissement se dessine à 0,7 mètres du bord actuel. Même après la décrue, des remous importants sont visibles au droit de la dégradation, la profondeur d'affouillement est probablement importante.

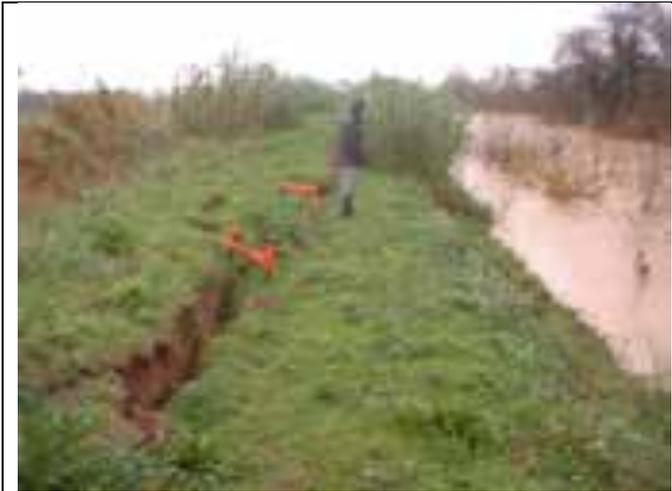
24/11/2003 - Amorce de glissement du talus interne suite à la crue du 22 septembre 2003. Marquage de la fissuration par les services municipaux (35 mètres de long, 0,3 m de haut).

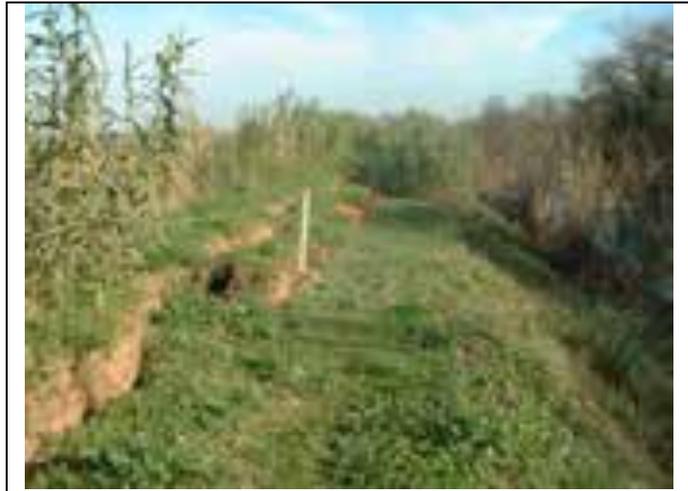
10/12/2003 – Fissuration du corps de digue suite à la crue du 3 décembre 2003 (60 mètres de long, 0,8 m de haut). Formation d'une encoche d'érosion à l'amont sur 30 mètres de long.

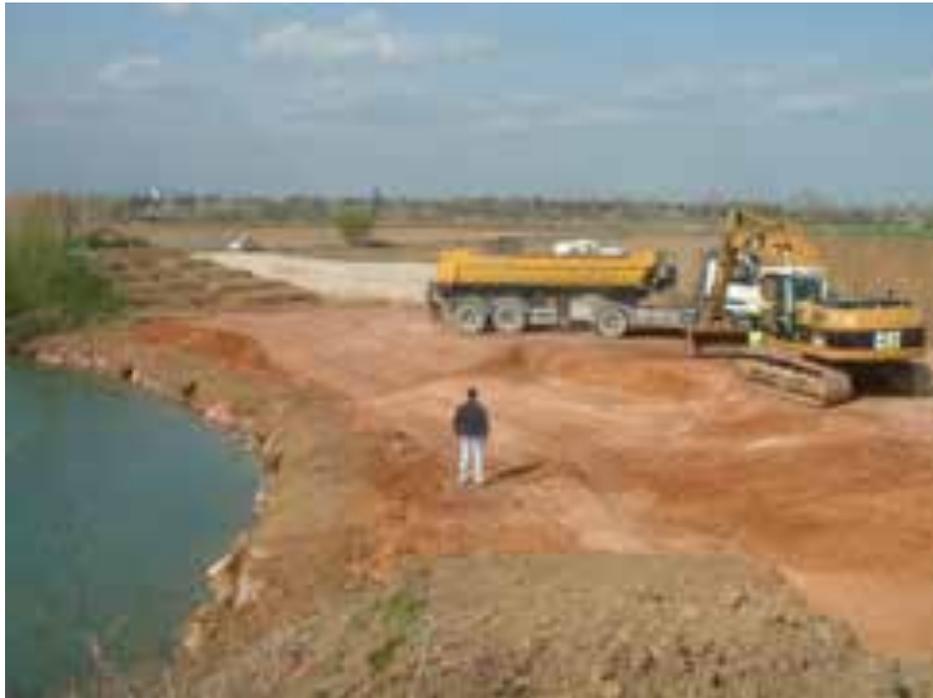
Compte tenu des matériaux constitutifs du corps de digue et des contraintes hydrauliques liées à la position de la digue (extrados marqué), le secteur est susceptible d'évoluer rapidement vers une brèche franche lors d'une crue de la Mosson. »

Travaux de reconstitution du corps de digue (Février 2004)
