## PUITS A NORIA DU CLOS DE L'ARMET (Castelnau-Le-Lez)

### ETUDE ARCHEOLOGIQUE DE BATI

Puits à noria du Clos de l'Armet

Etude archéologique du bâti : Valérie Rousset, archéologue du bâti

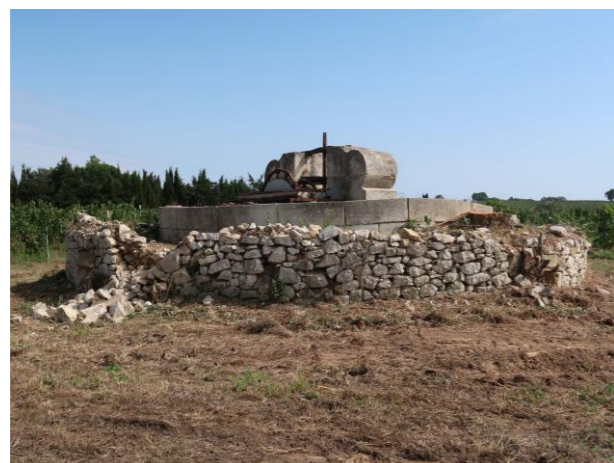
Fig.9. Le puits à noria vu du nord-ouest. Cl. V. Rousset, 2021

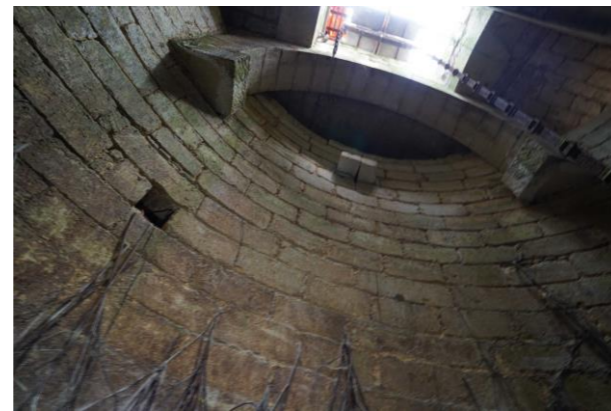
Fig.12. Le puits et l'ouverture de la margelle. Cl. C. Bois, 2021

Le parement homogène, dépourvu de traces de phases constructives successives – du moins dans la partie hors d'eau – possède côté nord dans l'assise de pierre supérieure au niveau des quatre empochements, un trou carré, B, qui s'apparente à un boulin sans en avoir, *a priori*, la fonction (fig. 12, 79).

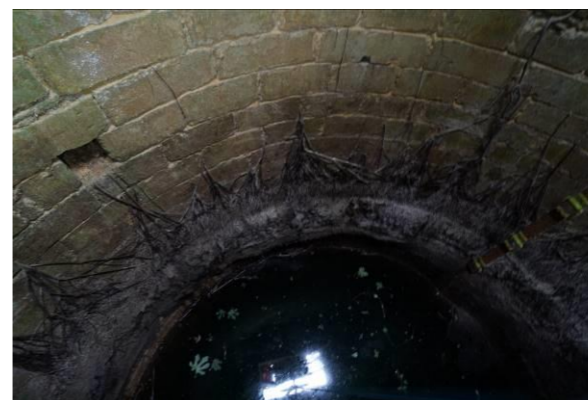
Fig.13. Le fond du puits. Cl. C. Bois, 2021

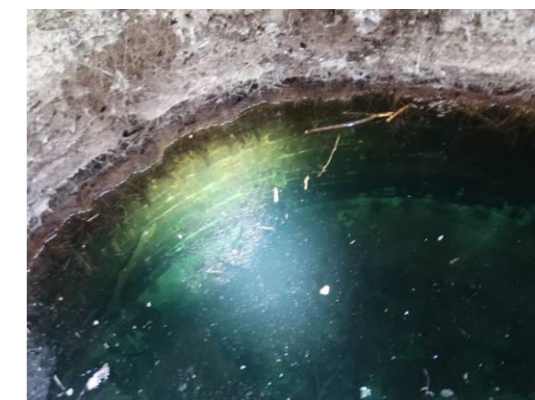
Fig.14. Le fond du puits. Cl. V. Rousset, 2021

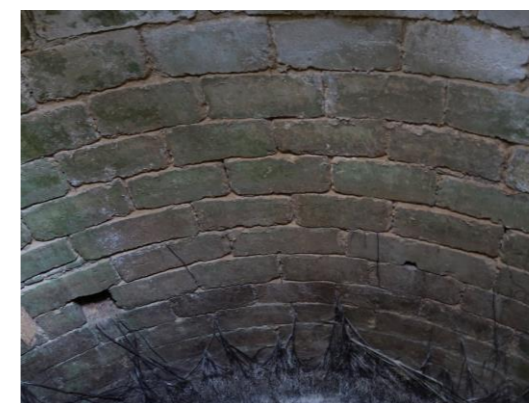
Une série de quatre empochements obliques est placée à 2,70 m au-dessus du niveau d'eau actuel (fig. 21, 76) : implantés deux par deux et face à face, ils pourraient situer deux poutres horizontales (section estimée entre 25 et 30 cm) dont le croisement potentiel est légèrement décalé vers le nord-est (E1, E2, E3, E4). Cette structure a pu, avec un complément de solives, constituer l'assise d'un plancher intermédiaire prévu lors du chantier pour la réalisation de la partie haute du cuvelage et l'assise des cintres et des coffrages en bois du voûtement et de ses arcs doubleaux. Le croisement des poutres a pu être solutionné soit par la présence d'étriers, soit par la rehausse d'une des deux poutres par un support de corbeaux fichés dans les empochements, soit encore et plus probablement par assemblage à mi-bois ou par tenon et mortaise voire par paume.

Fig.15. Le puits. Empochement E1 (nord-ouest). Cl. V. Rousset, 2021

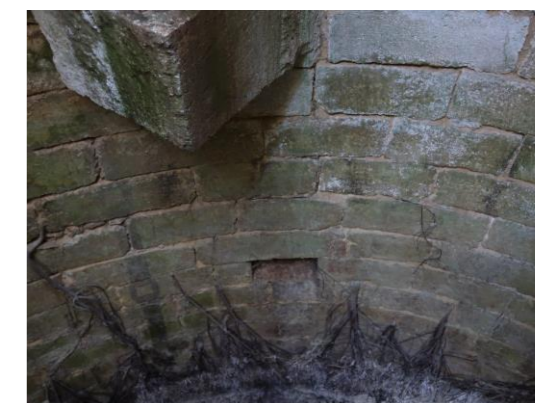
Fig.16. Le puits. Empochement E2 (nord-est). Cl. V. Rousset, 2021

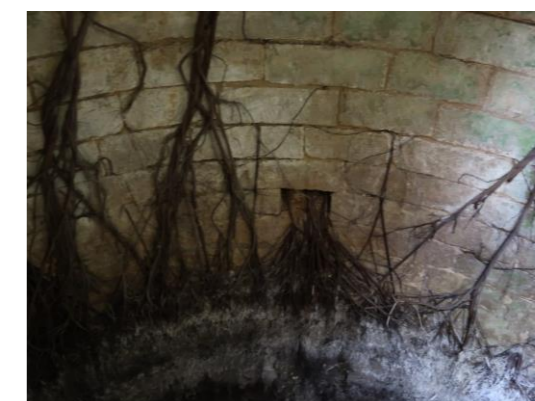
Fig.18. Le puits. Empochement E4 (sud-ouest). Cl. V. Rousset, 2021

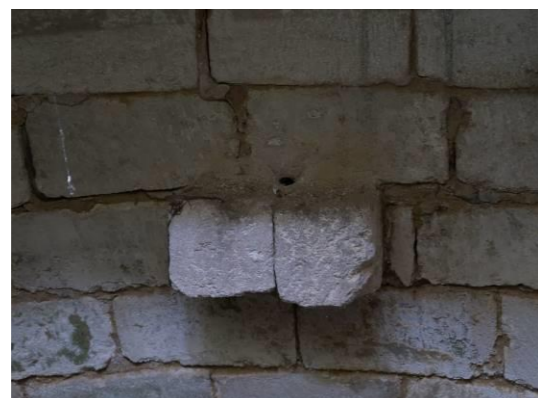
Dans la partie haute, deux corbeaux s'ancrent dans la maçonnerie au nord et au nord-ouest. Le premier, Co6, en débord de 20 cm est rattaché à l'ouverture étroite et semi-circulaire d'une conduite interne au cuvelage et au massif du bassin et de la piste, dont on ignore le tracé, la composition, et la fonction, sauf si on considère qu'elle a pu constituer un organe de vidange de l'eau contenue dans le bassin en cas d'incidents sur les canalisations d'irrigation (fig. 19, 79). On note cependant que l'orifice et son support de pierre sont exempts de toute trace de calcite témoignant d'un écoulement conséquent et répété. Le second corbeau, Co5, en saillie de 17 cm par rapport au nu du mur, n'a de lien fonctionnel avec aucun équipement, si ce n'est qu'il partage avec le précédent un même niveau d'assise (fig.20).

Fig.19. Le puits. Le corbeau, Co6, et l'orifice d'une conduite. Cl. V. Rousset, 2021

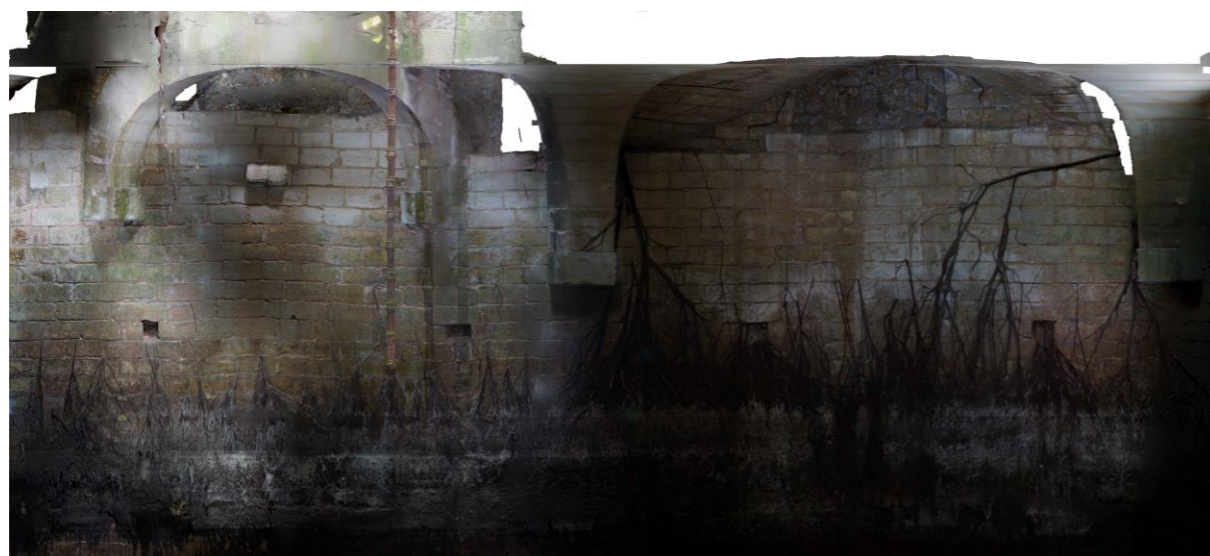
Fig.21 . Vue intérieure du puits. Orthophoto en développé. Cl. C. Bois, 2021

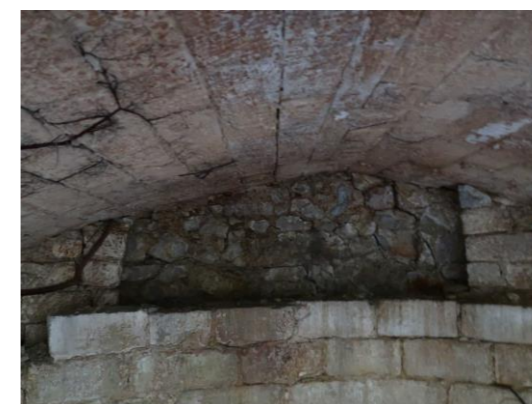
La partie sud est couverte d'une voûte plate appareillée légèrement brisée, V1, en appui au nord sur l'arc doubleau de la potence et reposant sur les faces est et ouest sur la retraite de maçonnerie, RE, dans la profondeur de laquelle était placé le coffre en bois du montage (fig. 22, 23, 24, 76, 80). A l'extrémité méridionale, elle s'adosse à une maçonnerie en *opus incertum* disposée en retrait par rapport à deux murs triangulaires supportant l'extrémité sud (fig. 22, 23). Cette maçonnerie est identique à celle du mur de la piste, M1, du passage est, de la margelle et aux parties de mur sur lesquelles s'adossent les voûtes segmentaires tendues à l'ouest entre les deux doubleaux et au nord entre le doubleau de la margelle et le cuvelage (fig. 26, 27).

Fig.22. Le puits. L'extrémité sud de la voûte V1. Cl. V. Rousset, 2021

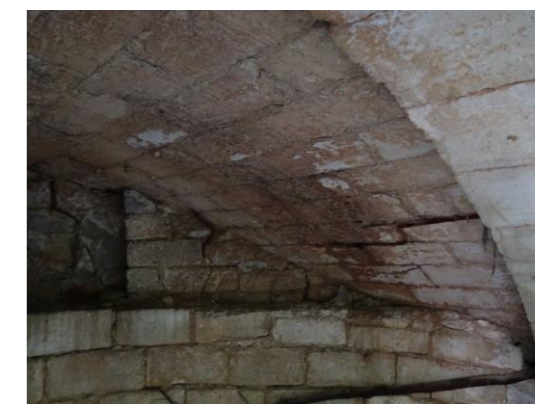
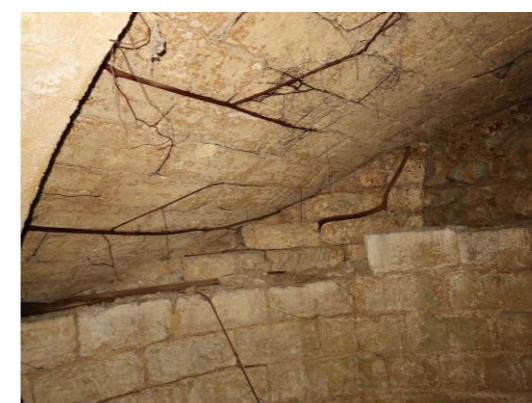
Fig.23. Le puits. L'extrémité sud de la voûte V1. Cl. V. Rousset, 2021

Fig.24. Le puits. L'extrémité sud de la voûte V1. Cl. V. Rousset, 2021

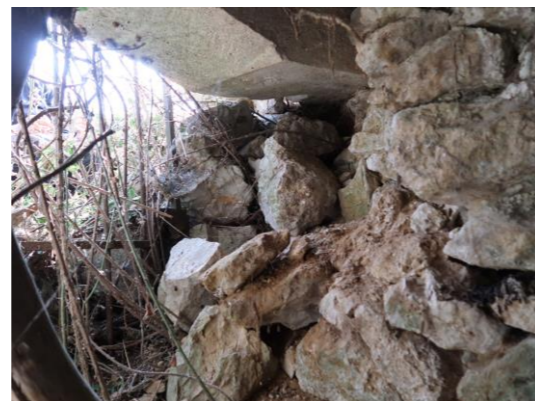
Fig.29. La porte P1 vue du passage voûté. Cl. V. Rousset, 2021

La porte d'accès, P1, est aujourd'hui condamnée suite à l'effondrement de son linteau, la disparition de ses piédroits et les remblais qui investissent l'escalier extérieur et le passage. Une grille en fonte à cadre rectangulaire et barreaux ronds est fixée à un gond fiché dans le linteau disloqué. Le linteau puissant, échancré en arc segmentaire à arête brute, est composé de deux blocs en calcaire coquiller et d'une clef (fig. 29, 32, 33, 78).

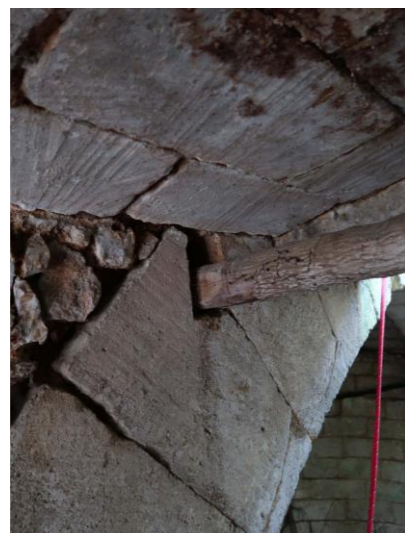
Fig.30. Le passage voûté. Empochement sud pour une poulie. Cl. V. Rousset, 2021

Un système de poulie fixe ou mobile placé dans la partie haute pour permettre le passage de la corde d'un seau est évoqué par un empochement sud soigneusement taillé dans un des claveaux de l'arc doubleau de la potence ; côté nord, l'empochement formant le pendant est pratiqué dans le parement en *opus incertum* et a reçu ultérieurement le fichage d'une simple branche d'arbre callée par de petites pièces de bois (fig. 30, 31).

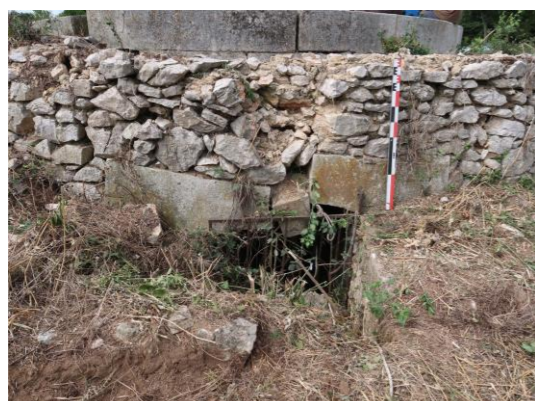
Fig.32. La porte, P1, du passage voûté. Cl. V. Rousset, 2021

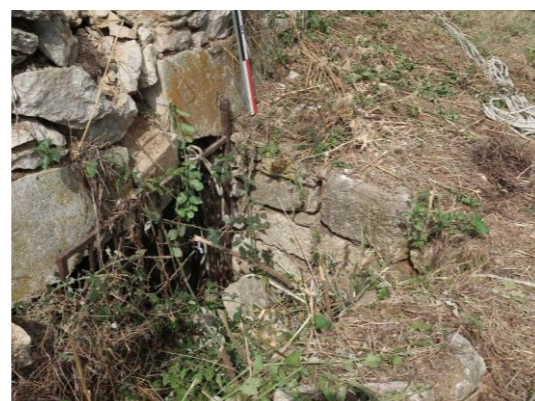
La volée droite d'un escalier en pierre bâti en applique contre le parement du tertre de la piste dessert l'ouverture ; elle est délimitée au nord et à l'est par un mur d'échiffre, M4, en appareil en assises réglées de blocs de calcaire gris liés par un mortier de terre sablonneuse et de chaux identique à celui du puits (fig. 33, 75). Aussi, bien qu'il n'y ait pas de chaînage ni de l'embranchement, ni de son mur, avec le mur de la piste, la contemporanéité des deux ouvrages paraît s'imposer.

Fig.33. La porte, P1, du passage voûté et le mur de l'escalier extérieur. Cl. V. Rousset, 2021

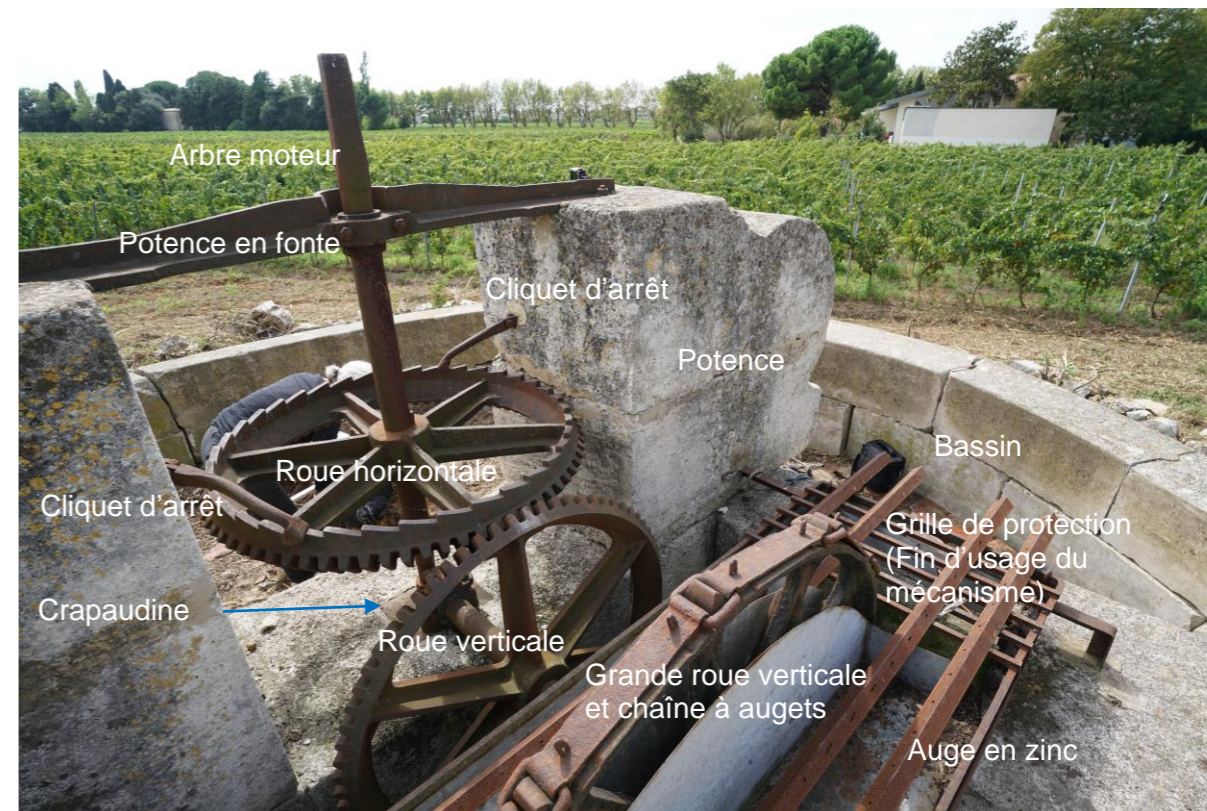
Fig.45. Le mécanisme d'engrenage

Le système de levage qui a succédé à un équipement disparu, vraisemblablement construit en bois selon la tradition dont l'Encyclopédie de Diderot et d'Alembert et une illustration de Gustave Doré portent les détails (fig. 39-42), se compose d'un dispositif d'engrenage en fonte à angle droit formé par trois roues actionnées par la rotation d'un animal relié au mécanisme par un timon greffé à l'origine à l'arbre de rotation et par une rêne de guidage (fig. 45). La première roue, horizontale, est fixée aux ailerons de la potence en pierre par une potence en fonte à moyeu axant un arbre tournant dans une crapaudine boulonnée au support de pierre. Deux cliquets d'arrêt empêchent la rotation inverse de l'ensemble de l'engrenage. Cette première roue dentée entraîne une roue verticale qui met en action par un axe la grande roue verticale sur laquelle la dentelure reçoit les étriers d'une chaîne sans fin à maillons (fig.44). Les godets en zinc, fixés sur chacun des maillons plats grâce à deux anneaux de forme oblongue et plats, coulés dans la fonte même de la chaîne, déversaient ainsi l'eau dans une auge en zinc à deux sorties d'eau latérales (disparues) alimentant le bassin circulaire. L'auge est dotée de deux ouvertures rectangulaires assurant le passage de la roue et de la chaîne. Une grille à fers plats en équerre et à fers carrés a été posée après l'abandon du puits pour en interdire l'accès.

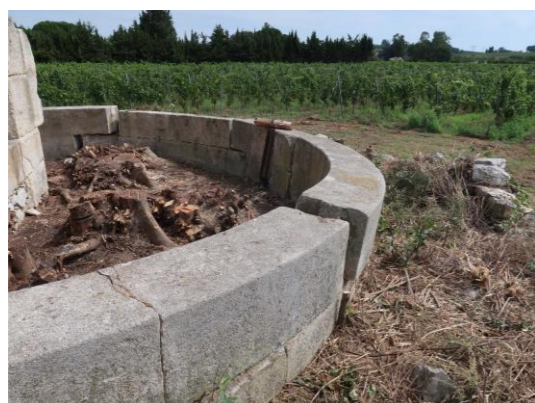
Le bassin d'un diamètre de 6,30 m et d'un volume d'eau estimé à 15 m<sup>3</sup> est circonscrit par un mur en pierre de taille, M2, de 40 cm d'épaisseur et de 80 cm de hauteur intérieure – hauteur correspondant au niveau de sol actuel issu de l'apport progressif de terre (fig. 46, 47, 75). Les blocs de pierre en calcaire coquiller sont disposés en deux assises et assemblés par tenons et mortaises (fig. 48, 49, 50). Bien qu'à joints serrés, un mortier fin composé de terre sablonneuse et de chaux lie les blocs entre eux (fig.48). L'enduit ED1 présent sur la face extérieure de la margelle l'est aussi sur la face intérieure du mur M2 initialement au contact de l'eau puisée – quelques retouches au ciment ont été faites ici encore. La face extérieure du mur est privé d'enduit exception faite de quelques reprises de joints au ciment

Fig.46. Le mur du bassin, mur M2, vu depuis la piste. Cl. V. Rousset, 2021

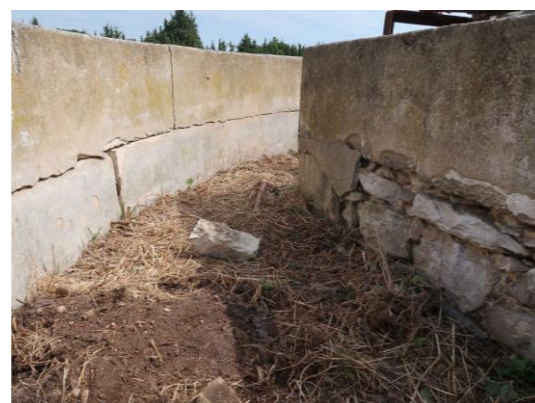
Fig.47. Le mur M2, vu depuis l'intérieur du bassin. Cl. V. Rousset, 2021

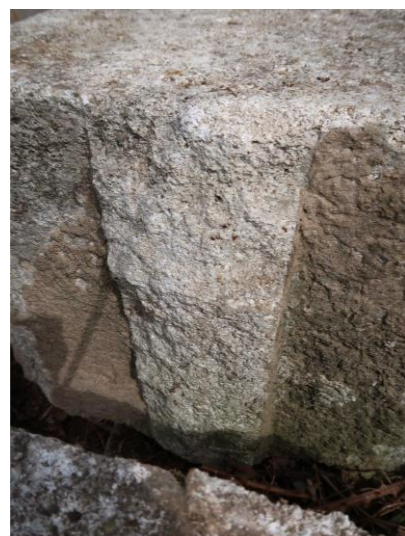
La pousse de figuiers après l'abandon de la noria a disloqué le mur entraînant un désordre considérable des blocs et pour certains, notamment dans la partie sud, la rupture des tenons de pierre.

Fig.48. Le mur du bassin, mur M2. Tenon en pierre arraché. Cl. V. Rousset, 2021

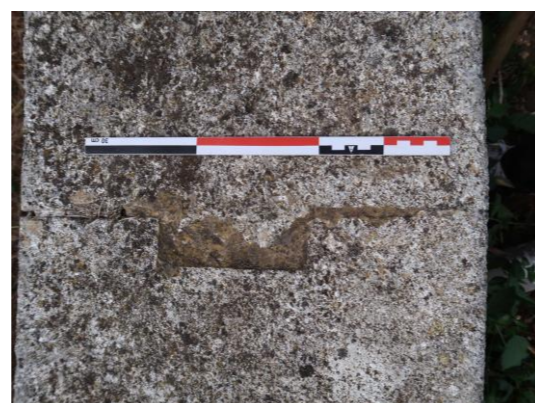
Fig.49. Le mur du bassin, mur M2. Tenon et mortaise en connexion. Cl. V. Rousset, 2021

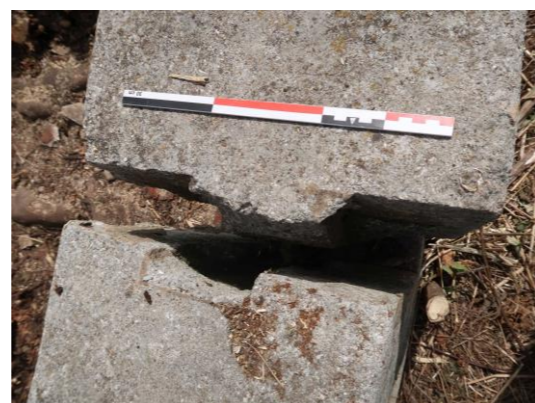
Fig.50. Le mur du bassin, mur M2. Tenon et mortaise déconnectés. Cl. V. Rousset, 2021

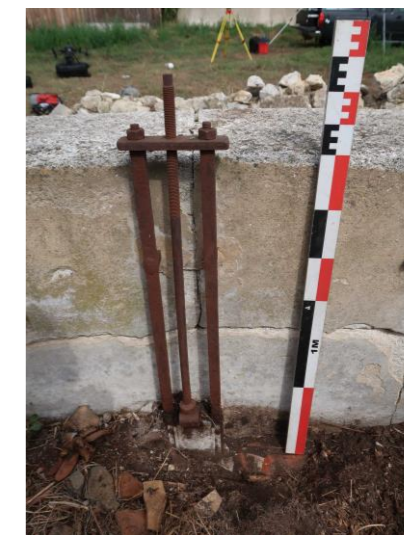
La vanne à pelle guillotine murale qui équipait la conduite nord du bassin est incomplète : subsistent le cadre, le cric de manœuvre et la pelle, le volant ayant disparu (fig. 51, 52, 75).

Fig.52. La vanne nord du bassin. Cl. V. Rousset, 2021

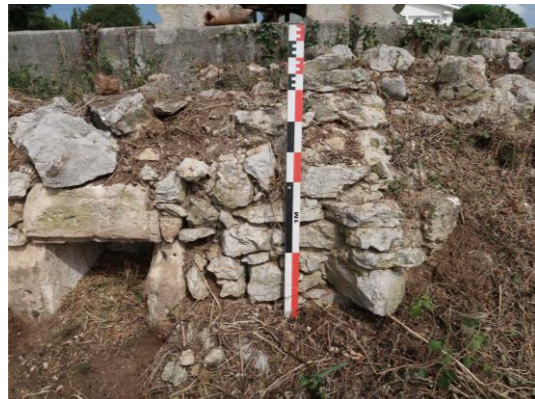
Le mur de 1,20 m de hauteur minimum et de 50 cm d'épaisseur, ne possède plus son couronnement très délité et remanié. Le départ d'une rampe, M3, est signalée au sud-est par l'accroche d'une maçonnerie, formée de cinq moellons, parementée et liaisonnée avec le mur M1 de la piste (fig. 58, 59, 75). Le reste de cet équipement est réduit à un éboulis de 2,40 m de largeur qui permettrait d'estimer la largeur initiale de l'ouvrage maçonné à une valeur identique ou légèrement plus réduite. Le positionnement biais du départ du mur induit une circulation rotative vers l'ouest dans le sens des aiguilles d'une montre.

Fig.58. Le parement extérieur du mur, M1, de la piste. A droite, départ du mur de la rampe, M3. Cl. V. Rousset, 2021

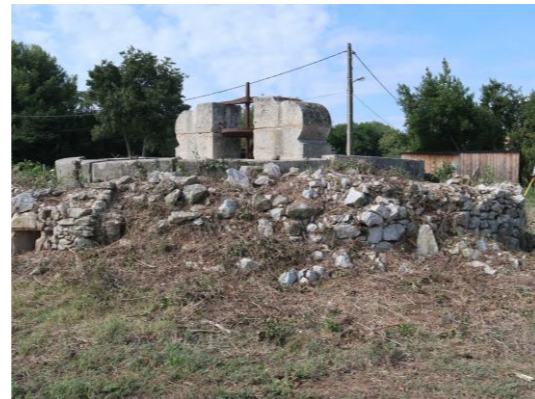
Fig.59. Le parement extérieur du mur, M1, de la piste. Vue d'ensemble de l'éboulis correspondant à l'ancienne rampe. Cl. V. Rousset, 2021

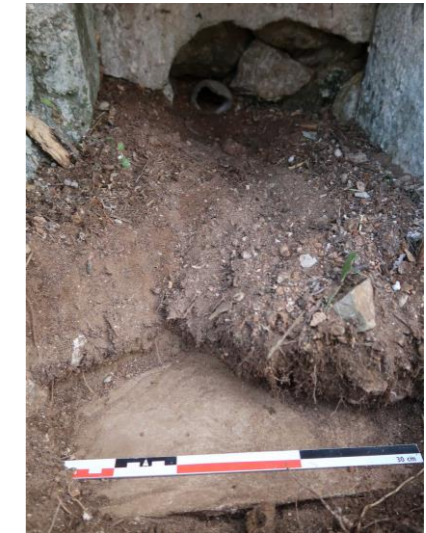
La niche nord, N1, de plan rectangulaire, adopte une profondeur de 49 cm pour une hauteur d'ouverture de 55 cm, et de fond de 50 cm (terre végétale enlevée) pour une largeur de 41 cm (fig. 60, 61, 62, 63, 80). L'encadrement en calcaire coquiller se compose de deux piédroits supportant un linteau droit agrémenté d'un bandeau large. Une feuillure de 2 cm x 2 cm court sur l'encadrement. Un logement rectangulaire, creusé de biais, est situé sur le côté droit dans la partie haute du piédroit. Dans le fond enduit (ED1) se dégage l'about sectionné d'un tuyau de plomb de 6 cm de diamètre extérieur. Une pierre plate de 2,5 cm d'épaisseur disposée au sol avec un léger pendage vers l'extérieur évoque le départ du canal répandant à l'origine l'eau extraite du puits et de son bassin.

Fig.61. Mur de la piste. Niche N1, au nord., en cours de dégagement. Cl. V. Rousset, 2021

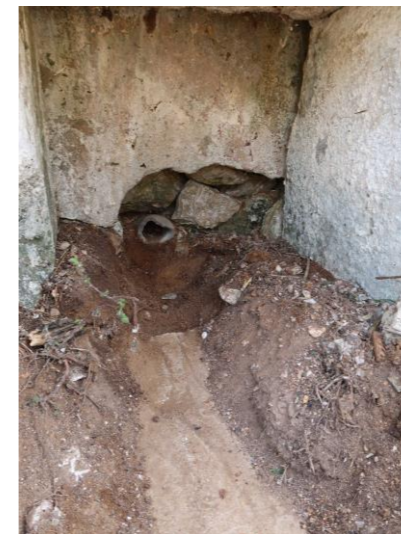
Fig.62. Mur de la piste. Niche N1, au nord., en fin de dégagement. Cl. V. Rousset, 2021

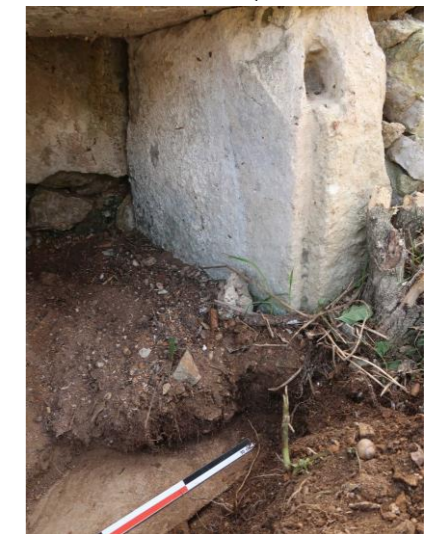
Fig.63. Mur de la piste. Niche N1, au nord., en cours de dégagement. Cl. V. Rousset, 2021

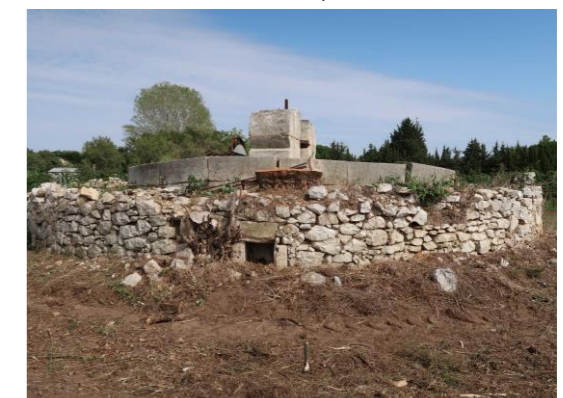
Trois niches aménagées au nord, à l'est et à l'ouest, correspondent aux sorties d'eau du bassin ; c'est ce qu'a montré le dégagement partiel de la terre végétale occupant le pied de la niche nord, N1, et de la niche ouest, N3.

Fig.65. Mur de la piste. Niche N3, à l'ouest. Cl. V. Rousset, 2021

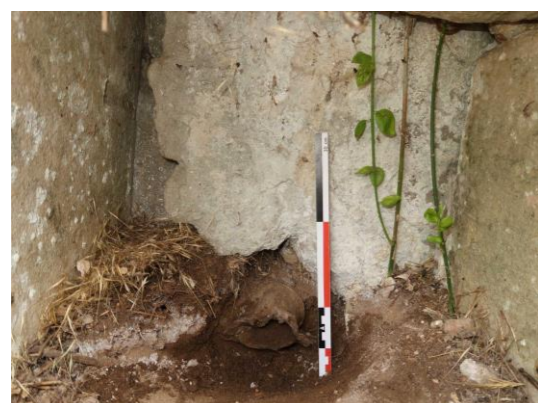
Les logements hauts, rectangulaires, de taille plus importante, et systématiquement implantés sur les piédroits de droite, ont pu être liés à des volets de fermeture. Le dégagement de la base de la niche nord est trop partiel pour mettre au jour les canaux qui, potentiellement, assuraient l'irrigation des terres autour du puits.

Fig.66. Mur de la piste. Niche N3, à l'ouest. Cl. V. Rousset, 2021

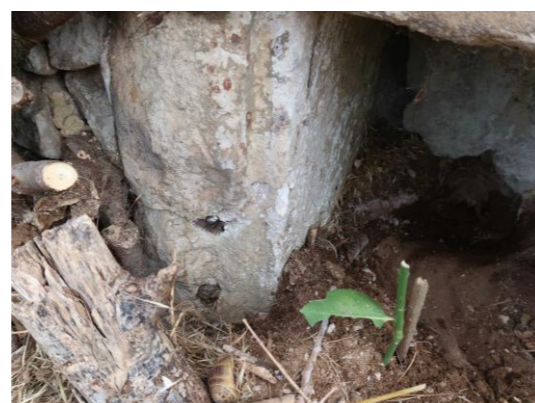
Fig.67. Mur de la piste. Niche N3, à l'ouest. Piédroit gauche. Cl. V. Rousset, 2021

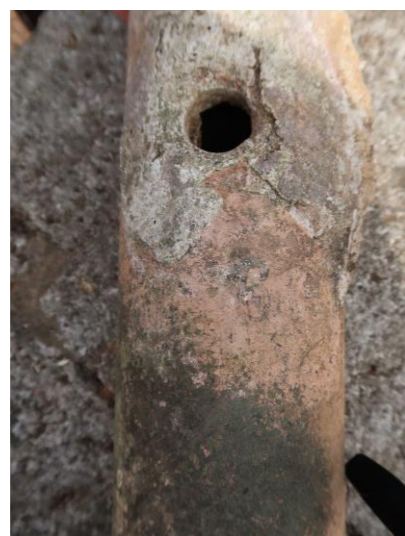
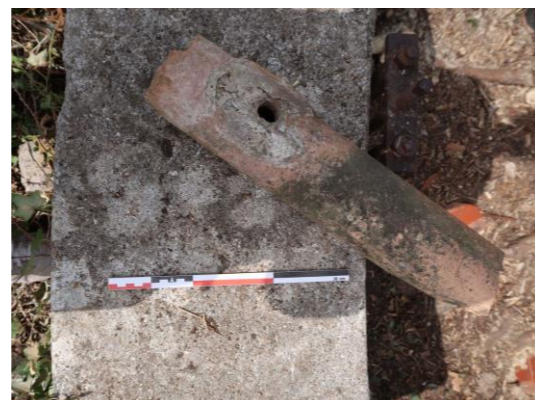
Parmi les tuyaux incomplets<sup>3</sup>, de 6 cm de section intérieure et de 10,30 cm de section extérieure, un est pourvu d'une de ses deux extrémités ; celle-ci possède un filetage, sans butée, pour raccordement mâle à un embout femelle par emboîtement. Un tronçon est percé par un trou et porte un numéro de section : 6 (soit 6 cm de diamètre intérieur). Un autre tronçon porte l'estampille du fabricant : AUG<sup>TE</sup> VARENE FILS CADET – FAB<sup>T</sup> DE TUYAUX (fig. 68, 69, 70, 71), dont l'entreprise, basée à Bollène dans le Vaucluse, est citée en 1880 pour des travaux et la fourniture de matériaux pour des fontaines de la commune d'Alet<sup>4</sup>.

Fig.68. Tuyau en grès. N°6. Cl. V. Rousset, 2021

Fig.69. Tuyau en grès. N°6. Cl. V. Rousset, 2021

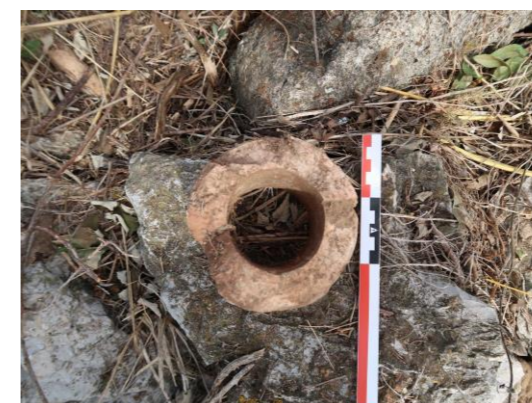
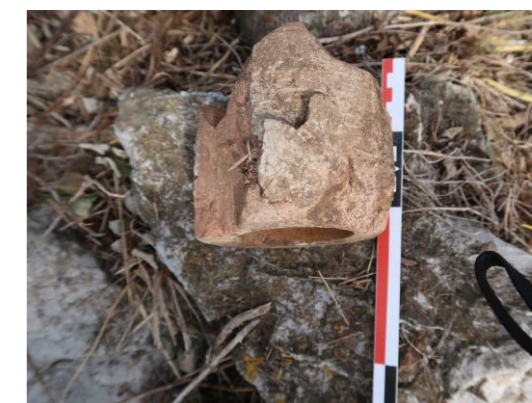
Fig.70. Tuyau en grès, avec embout à filetage. Cl. V. Rousset, 2021

Fig.71. Tuyau en grès, avec embout à filetage. Cl. V. Rousset, 2021

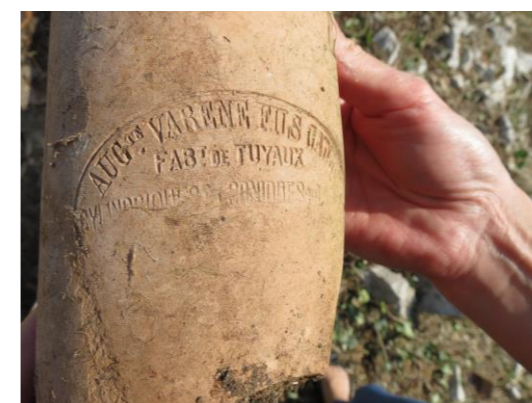
Fig.72. Tuyau en grès avec estampille. Cl. L. Caliste, J. Desagher, 2021

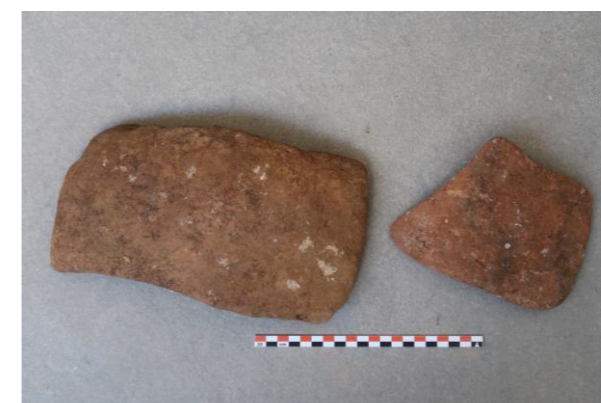
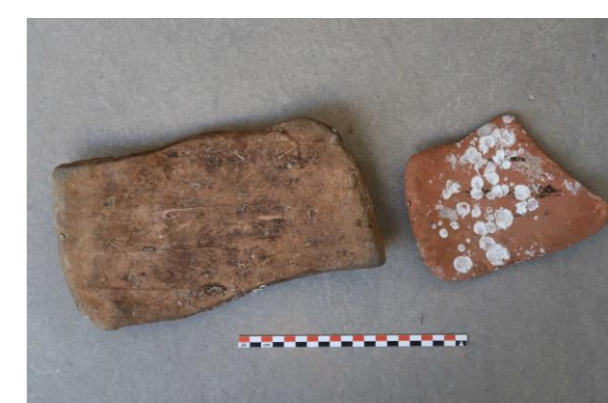
Le tesson 2, à pâte beige de 2 cm d'épaisseur, appartient à la partie haute d'un pot de 54 cm de diamètre environ, tourné à la corde comme en témoignent les empreintes intérieures horizontales conservées à l'intérieur (fig.74)<sup>5</sup>. Comme sur le précédent, l'usure a ôté toutes traces éventuelles d'engobe ou de glaçure. Le fragment d'un bord rentrant qui désigne une ouverture large pourrait permettre d'identifier une grande jarre pour le stockage de l'eau.

Fig.73. Tessons de céramique, faces extérieures. Tesson 1 à droite. Cl. V. Rousset, 2021

Fig.74. Tessons de céramique, faces intérieures. Tesson 1 à droite. Cl. V. Rousset, 2021

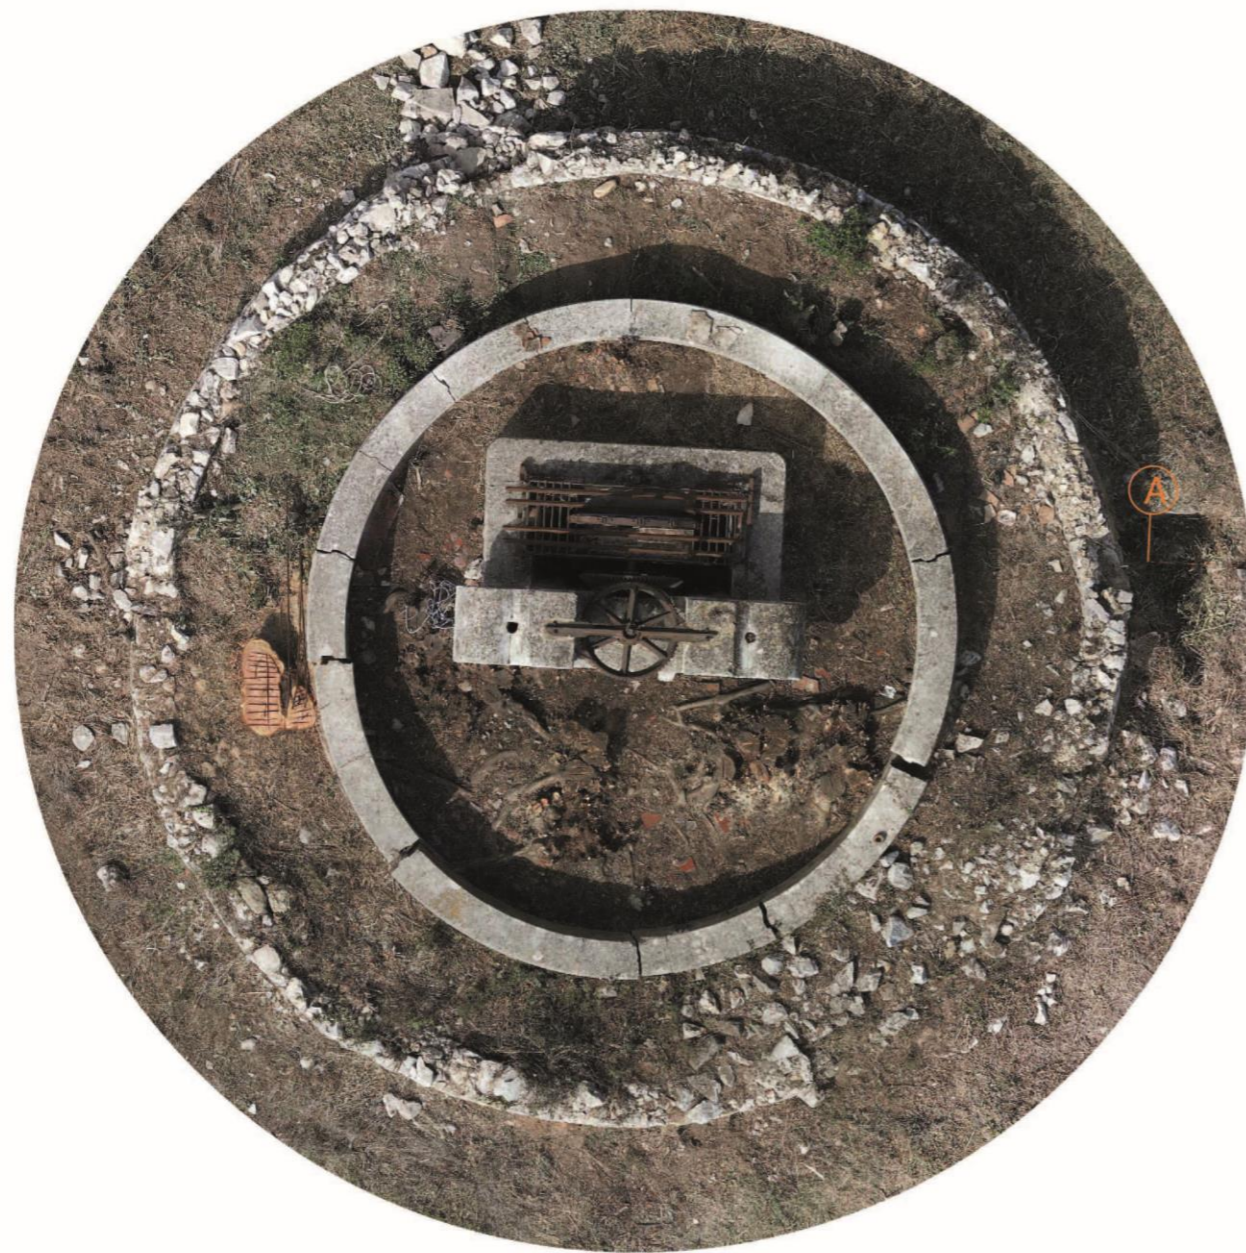
Fig.75. Plan du puits à noria

La margelle et sa potence forment un édifice de plan rectangulaire maçonné en pierre de taille et en maçonnerie moellonnée (fig. 34, 36, 75). L'ouverture, mur M5, est constituée d'un muret de 49 cm de largeur sur 70 cm de hauteur en pierre de taille (calcaire coquiller) de deux assises de 38 cm de hauteur et d'un appareil brouillé constitué de moellons de calcaire gris du Jurassique et, en plus faible proportion, de calcaire coquiller. Les blocs sont liés par un mortier de terre sablonneuse et de chaux apparaissant sous la forme de micronodules, identique à celui du cuvelage et de ses voûtes. La partie nord se compose de trois gros blocs emboîtés par tenons et mortaises et rattachés aux blocs latéraux par simples redents (fig. 35, 75). Des plaques d'enduit lissé, ED1, composé de sable de granulométrie fine et de chaux, très induré de 4 mm d'épaisseur, sont conservées sur la hauteur exposée à l'eau recueillie dans le bassin mais aussi sur les parois intérieures de l'ouverture (fig. 35, 36, 37). Quelques retouches au ciment, illustrant des réparations au cours du XX<sup>e</sup> siècle, sont à noter.

La potence destinée à recevoir le mécanisme de levage est constituée de deux gros ailerons en pierre de taille de calcaire coquiller aux contours curvilignes dégagant la masse de deux gros tores. Deux trous de scellement de 11 cm x 13 cm de côté et de 20 cm de profondeur minimum, désormais orphelins, sont désolidarisés de l'actuel mécanisme et seraient à ce titre les témoins d'un système antérieur, sans doute contemporain de la mise en œuvre de l'ouvrage. A ces deux détails, est à associer un troisième empochement de 4 cm de côté et de 8 cm de profondeur engravé sur la face nord de l'aileron ouest à côté de l'ancrage d'une des pièces de fonte du mécanisme actuel (fig. 37, 38, 75).

PUITS A NORIA DE CASTELNAU-LE-LEZ - LIEU-DIT CLOS DE L'ARMET - ETUDE ARCHEOLOGIQUE DU BATI - Relevé, orthophoto Christophe Bois, géomètre expert, 2021 - Données archéologiques, DAO, Valérie Rousset, archéologue du bâti, 2022  
PLAN

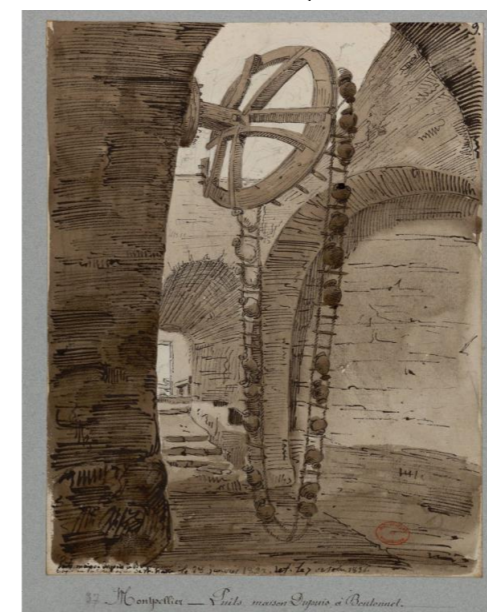
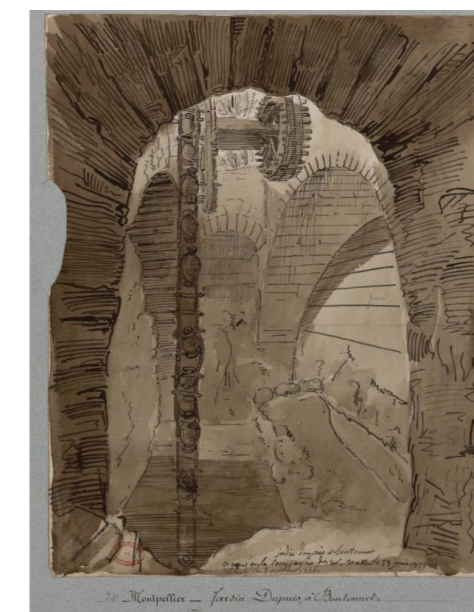
Fig.83. Jean-Marie Amelin. Vues de l'Hérault. Montpellier. Puits maison Dupuis à Boutonnet. 28 janvier 1822. Médiathèque Centrale d'Agglomération Emile Zola, Montpellier.

Fig.84. Jean-Marie Amelin. Vues de l'Hérault. Montpellier. Puits maison Dupuis à Boutonnet. 28 janvier 1822. Médiathèque Centrale d'Agglomération Emile Zola, Montpellier.

Le tertre percé d'un passage assurant un lien direct avec le cuvelage n'est pas exceptionnel – le puits à noria de Saint-Clair au Lavandou (Var) en donne l'exemple. Les nombreux dessins de Jean-Marie Amelin (1785-1858) réalisés sur la commune de Montpellier en 1822 constituent une source iconographique précieuse pour la connaissance de ces ouvrages anciens pourvus alors de systèmes d'engrenage en bois et de chaînes en cordage à godets en céramique (fig.81, 82). Les puits à noria du Séminaire et de la maison Dupuis à Boutonnet possèdent comme au Clos de l'Armet des passages latéraux voûtés conduisant à l'intérieur du puits. La comparaison avec l'ouvrage de Boutonnet est intéressante à plus d'un titre car le système de voûtement avec doubleaux y est illustré avec détails (fig.83, 84).

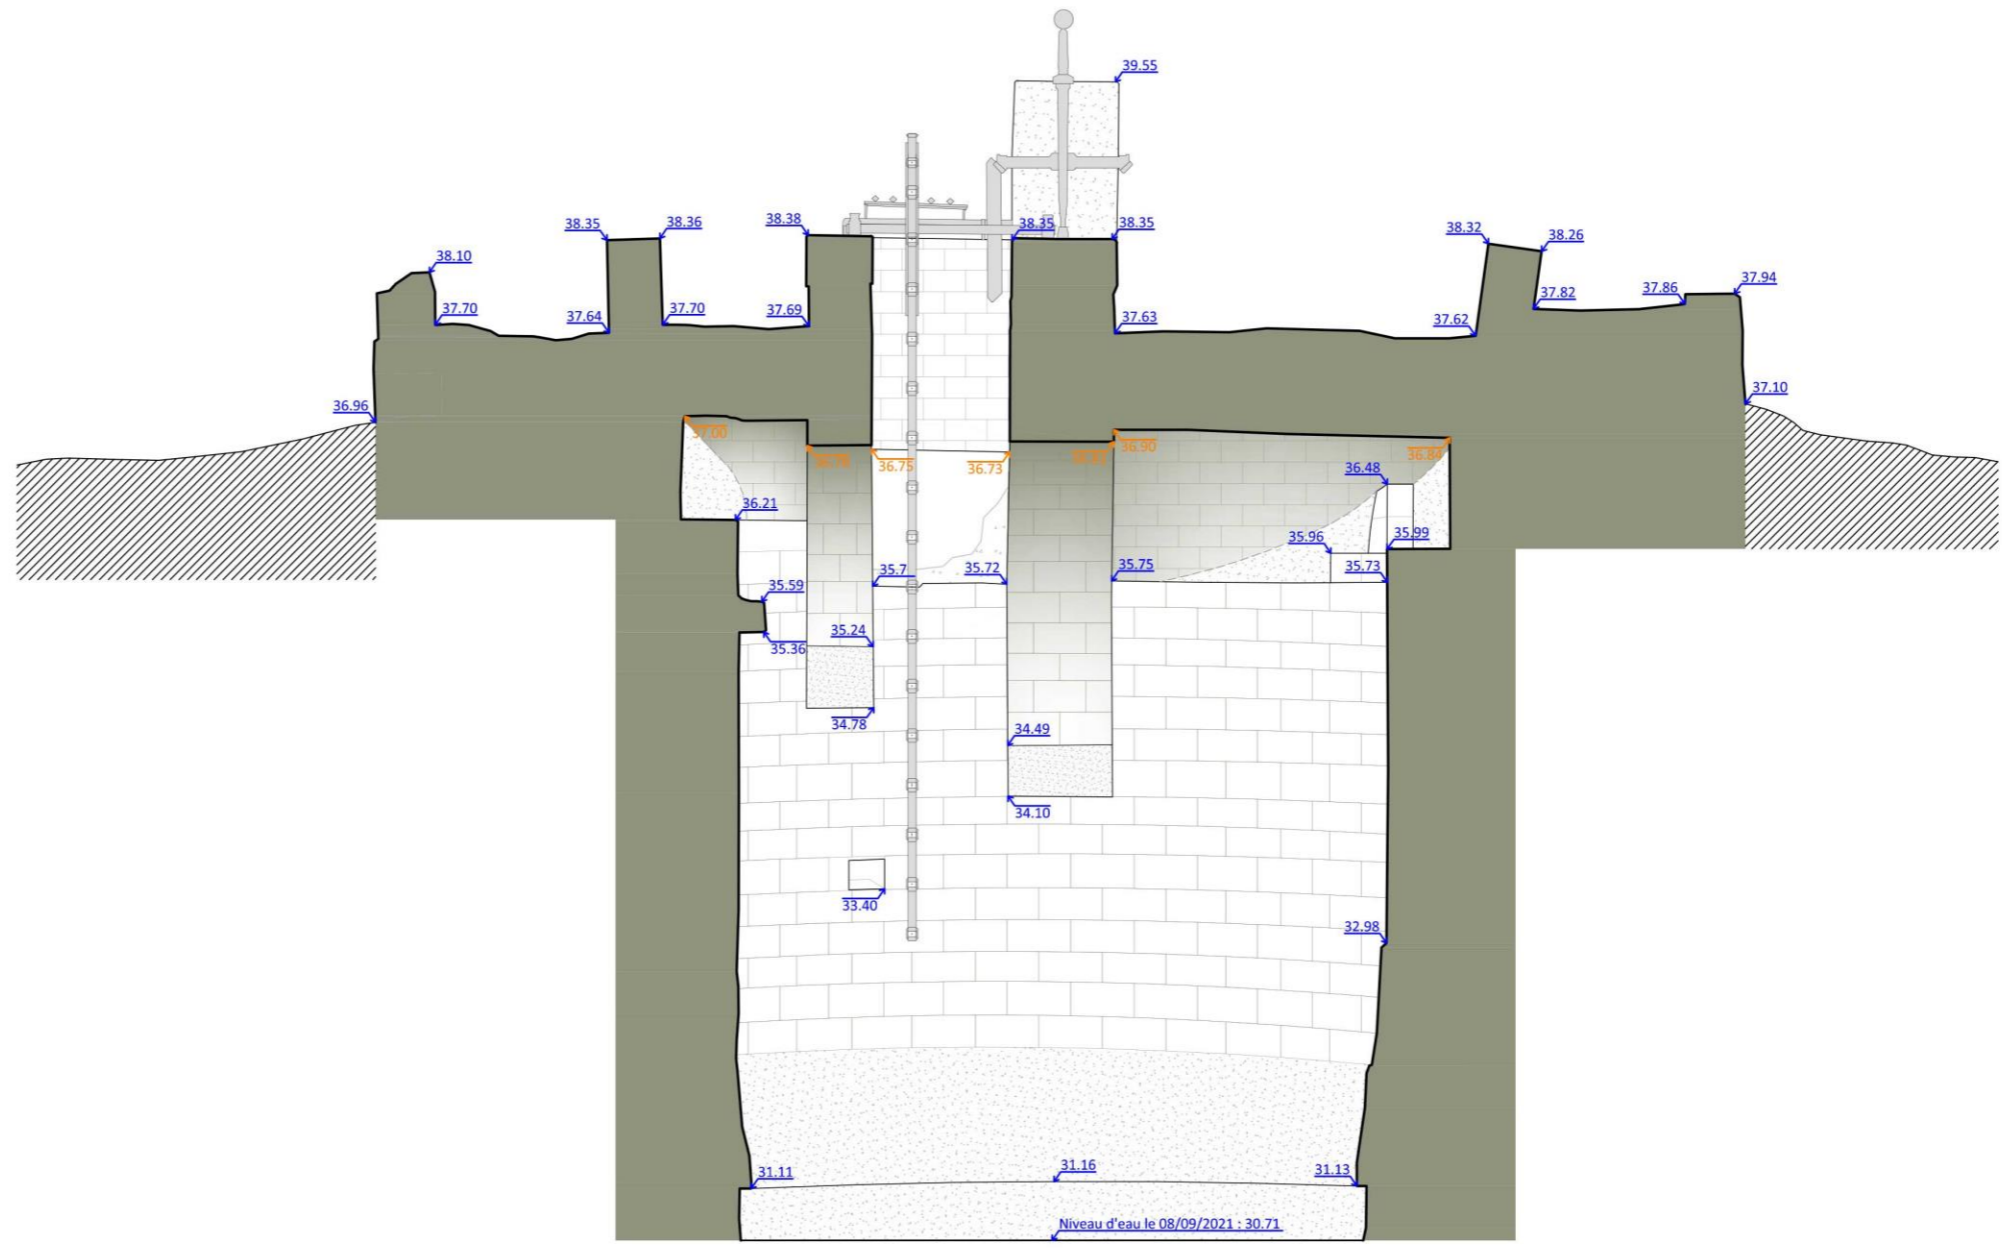
### Noria de Castelnaud PLAN D'ELEVATION Coupe CD

Intervention terrain 08/09/2021 Echelle : 1/50
