Projet d'aménagement de protection contre les inondations de la Mosson à Juvignac

Etude de dangers du système d'endiguement
Document B

Indice 4

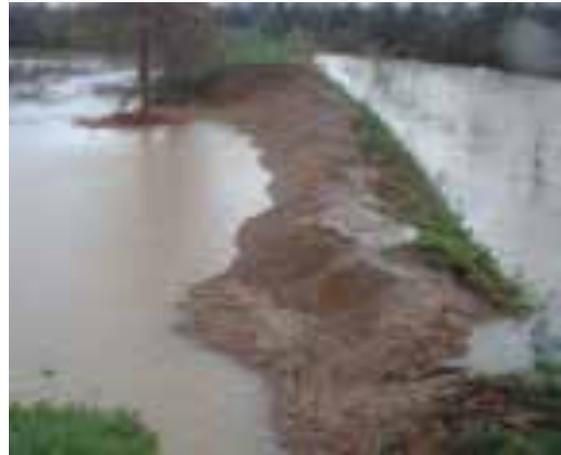
Brèche principale, à l'aval du secteur restauré en décembre 2002.

Il a été décidé avec l'entreprise BEC FRERES de conforter le talus aval de la digue et les renards avec des blocs d'enrochements, sans toucher au corps de digue argileux compacté en décembre dernier.

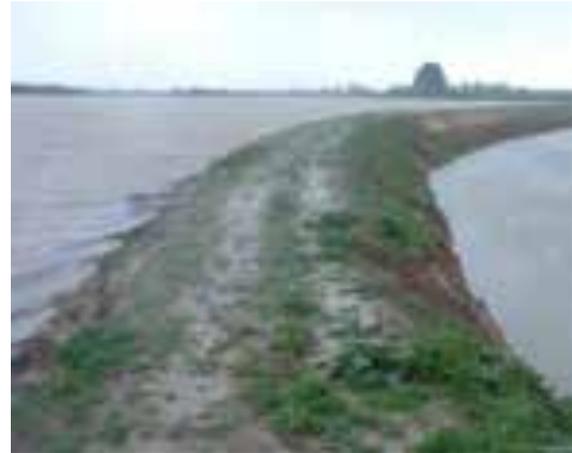
A 9h30, le niveau de la Mosson était plus d'un mètre au-dessous du casier situé à l'arrière.

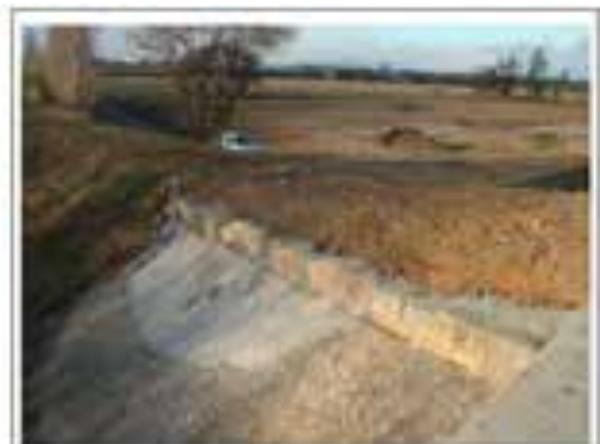
08/12/2003 : Reprise du corps de digue en argile compactée et restauration du perré. Confortement du talus SNCF et mise en sécurité de la canalisation GDF.

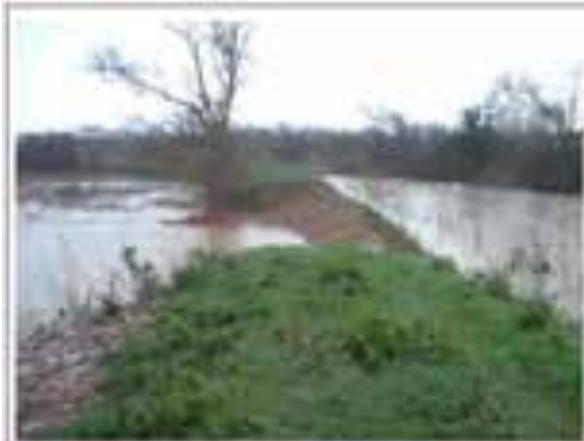
04/12/2003 : Brèche de 70 mètres dans la digue rive gauche et inondation brutale des quartiers de Maurin dans la nuit du 03/12 au 04/12.

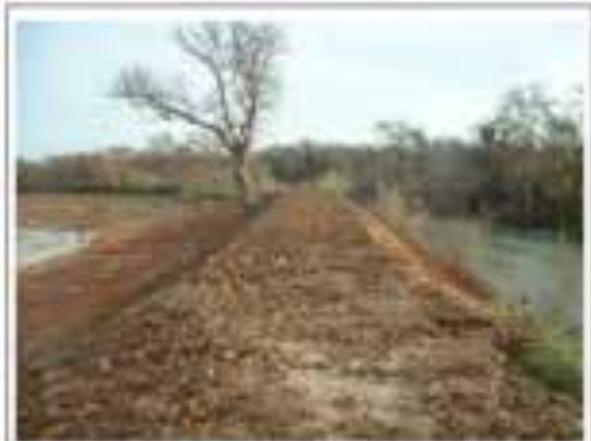
09/12/2003 : Réalisation d'une piste d'accès dans le casier inondé, décapage et reconstitution du corps de digue en argiles compactées, apports de terre végétale en surface.

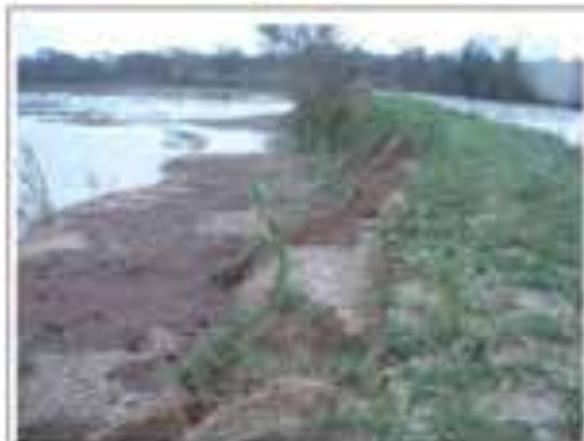
04/12/2003 : Nombreux remard hydrauliques liés à une surverse généralisée sur la digue rive gauche.

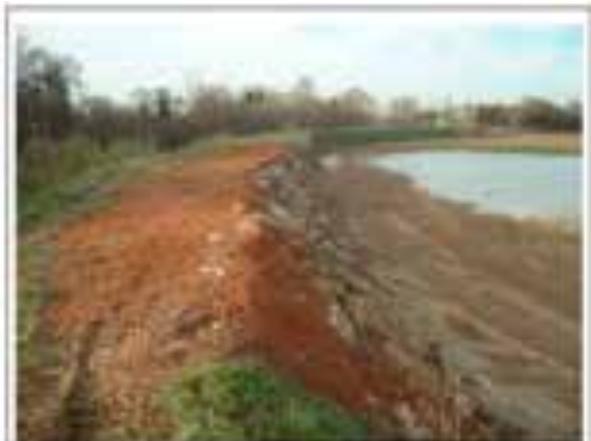
09/12/2003 : Découpe du corps de digue et réalisation de redents d'ancrage, mise en œuvre d'argiles compactées et blocs de soutènement.

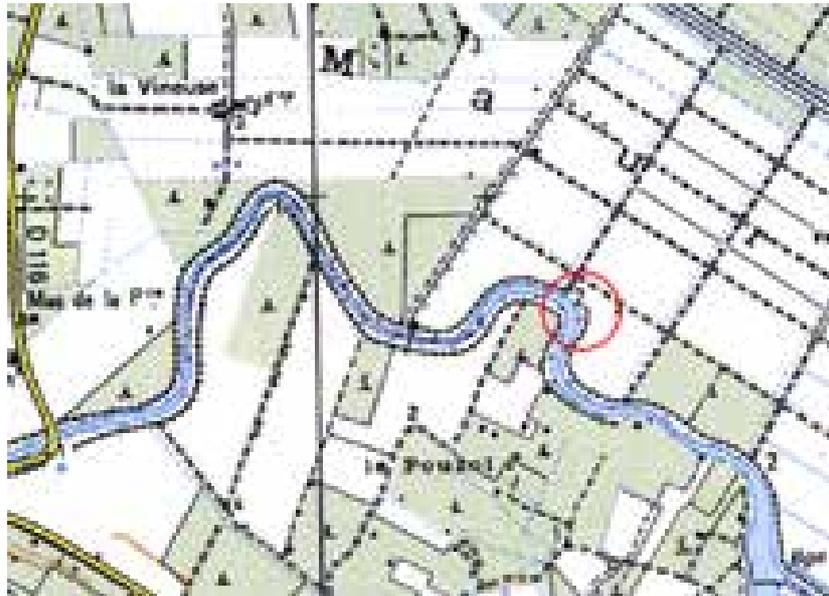
Figure 124 : Localisation du secteur dégradé

La nouvelle encoche d'érosion se situe en rive gauche, en plein extradoss.

L'encoche d'érosion est similaire à celle formée par la crue du 12 décembre 2002 au droit de la décharge du Thôt. Le pied de digue a été sapé et le talus interne a glissé sur une vingtaine de mètres.

Le talus interne est subvertical ; la largeur en crête de digue est réduite à 2,3 mètres et un cercle de glissement se dessine à 0,7 mètres du bord actuel. Même après la décrue, des remous importants sont visibles au droit de la dégradation, la profondeur d'affouillement est probablement importante.

Compte tenu de la faible longueur de dégradation, il n'est pas envisageable de décaler la digue vers l'intérieur des terres ; comme au droit des autres secteurs dégradés, il serait préférable de créer un sabot en enrochements pour conforter le pied de digue et de reconstituer un corps de digue dans l'axe actuel.

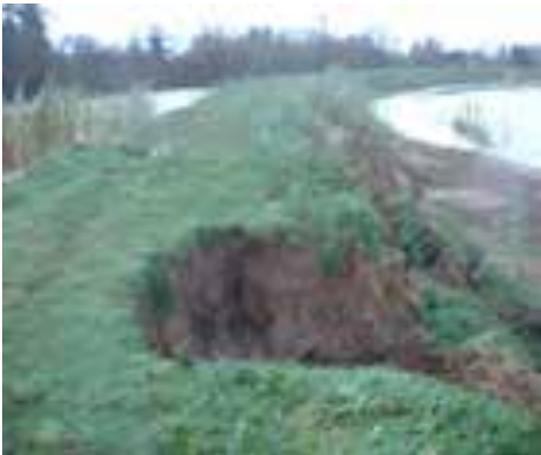
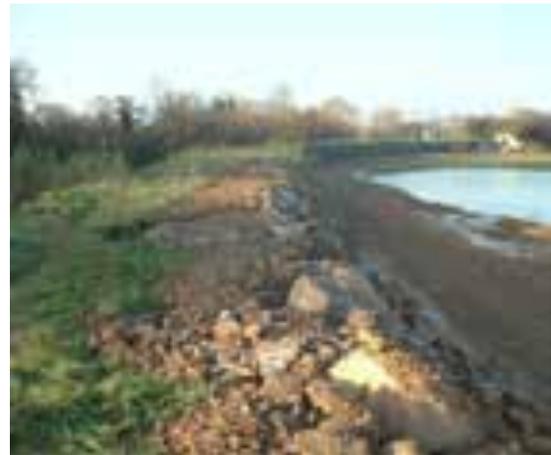
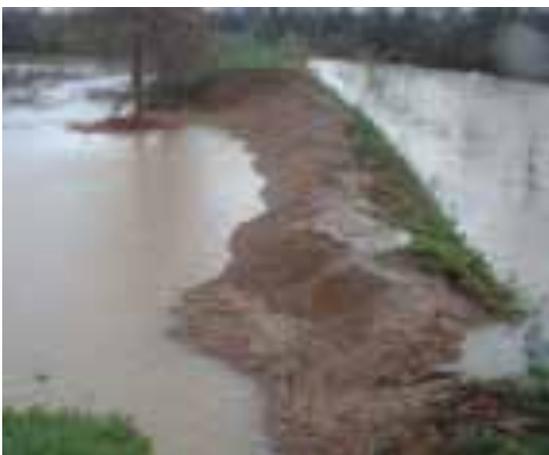
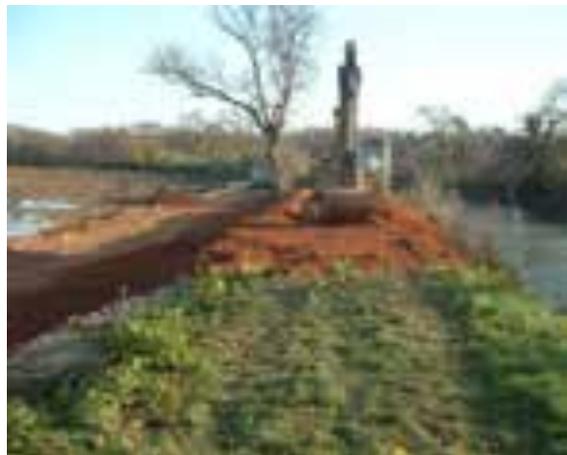
Les renards hydrauliques ont été confortés par des blocs d'enrochements et la première brèche est en passe d'être comblée en matériaux argileux compactés.

Le remblai routier a été érodé au droit des parties terminales des retours de digue le long de la RD 116. Il a été décidé de conforter le pied des merlons en blocs d'enrochement et de remonter les remblais en matériaux argileux compactés pour les rehausser à leur cote initiale.

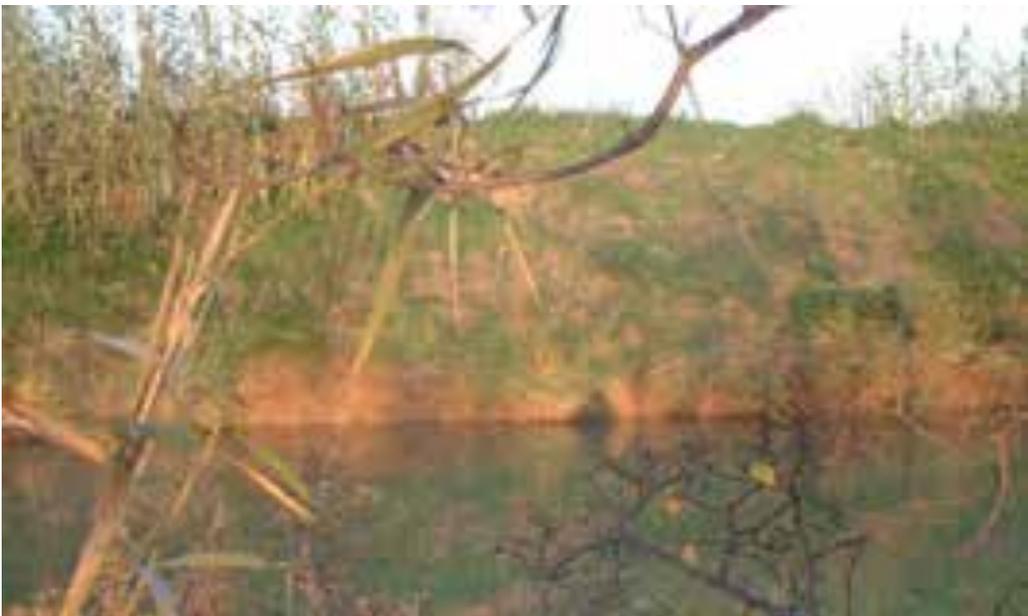
Une amorce d'affouillement se produit au contact des secteurs 1 et 2, au droit des anciens blocs d'enrochements qui créent un point dur dans le talus interne de la digue.

En amont du secteur restauré en été 2003, des sapements de pied de digue commencent à apparaître sur plusieurs dizaines de mètres. Une inspection devra être réalisée lorsque le niveau de la Mosson sera au plus bas ; les glissements de talus interne sont à surveiller sur ce secteur.

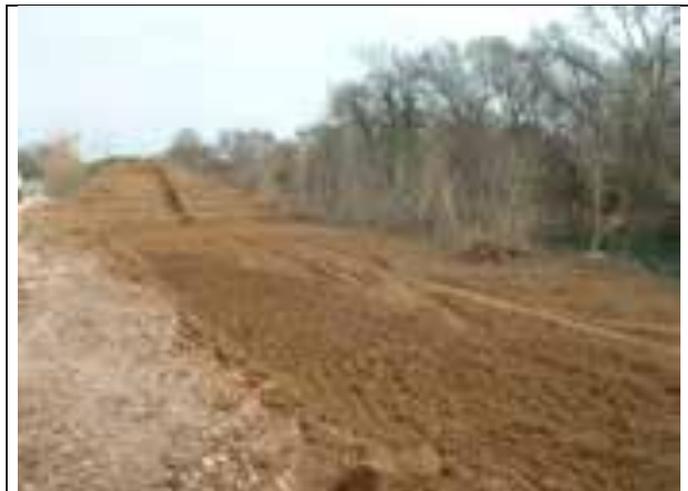
27/02/2004 – Arasement du corps de digue jusqu'au terrain naturel et création de clef d'ancrage dans l'ouvrage existant.

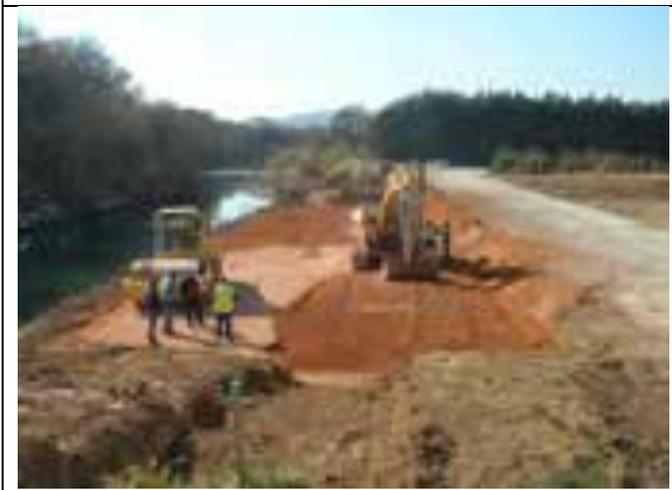
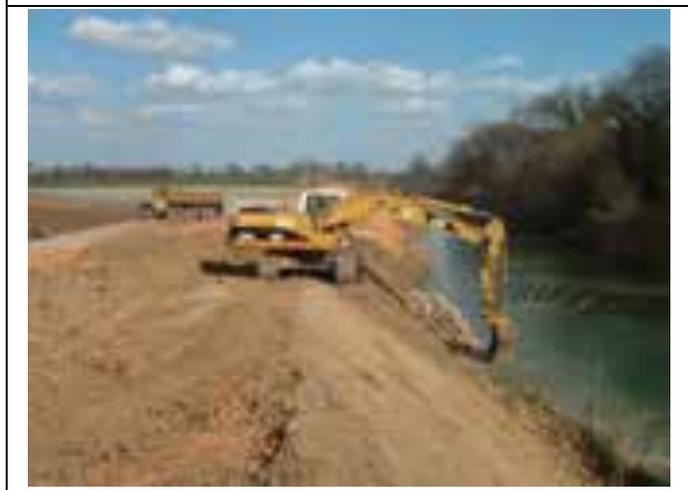
02/03/2004 – Constitution du corps de digue en argiles compactées sur la partie aval.

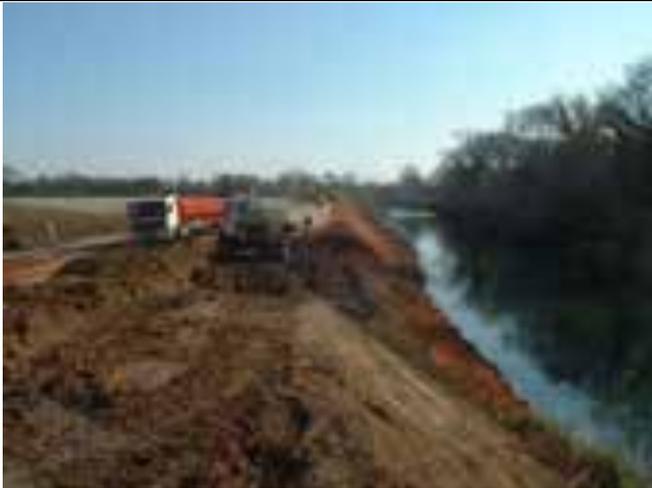
09/03/2004 – Arasement de la partie amont de la digue.

08/03/2004 – Mise en place des enrochements sur l'encoche d'érosion amont.

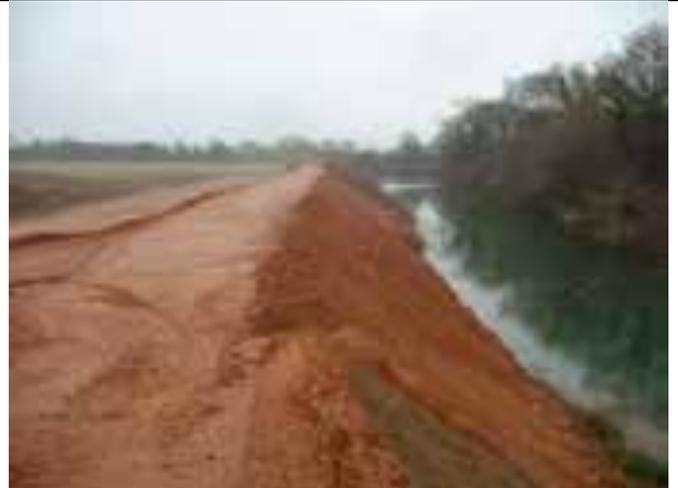
12/03/2004 – Finalisation du nouveau corps de digue en argiles compactées

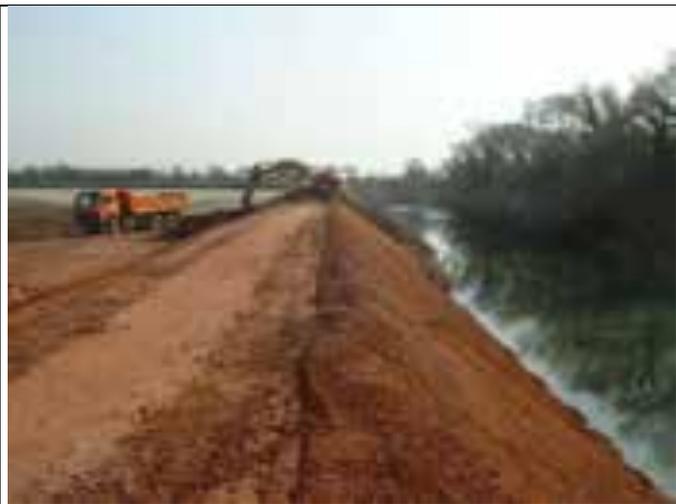
16/03/2004 – Mise en place de la terre végétale sur le corps de digue (0,5 d'épaisseur).

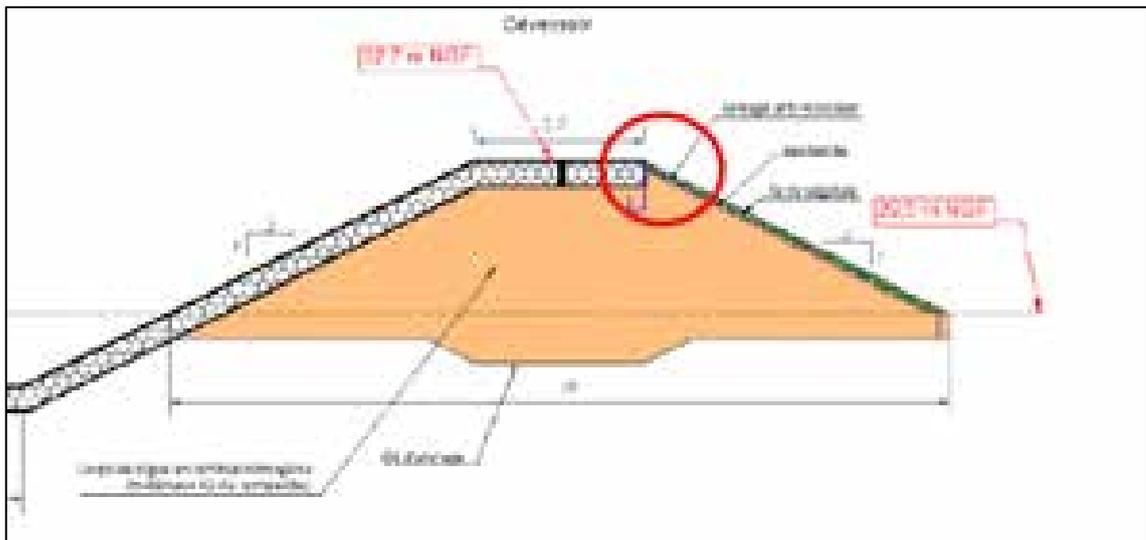
Figure 145 : Retour sur 2 mètres du matelas gabion côté rivière

Le déversoir étant en matelas de gabion, il pourrait être judicieux de mettre en place un retour de 2 mètres qui descendrait en direction du talus côté rivière. Cette protection supplémentaire permettrait de diminuer le risque d'érosion externe sur un secteur où les vitesses seront importantes du fait de la surverse.

EGIS considère qu'en phase PRO définitive, l'ensemble des composants du déversoir seront sécurisés, à savoir : ancrages, géotextile, matelas sur la longrine et l'ancrage de la longrine dans les remblais.
