Projet d'aménagement de protection contre les inondations de la Mosson à Juvignac

Etude de dangers du système d'endiguement
Résumé non technique

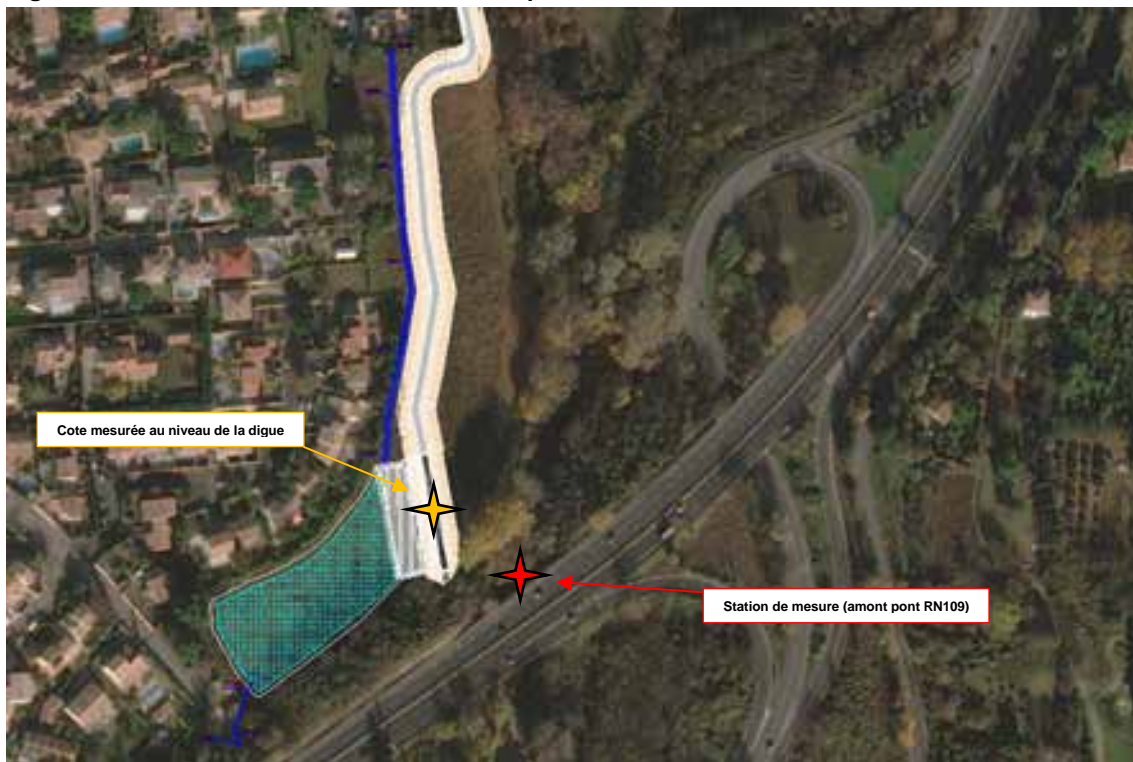
Figure 6 : Localisation des lieux de référence pour les cotes d'eau

Du fait de la différence de section d'écoulement entre ce point de la digue et le passage sous le pont de la RN109, les hauteurs d'eau calculées en ces 2 points n'évoluent pas de la même manière et diffèrent en valeurs.
