# REPONSE A L'AVIS DE L'AUTORITE ENVIRONNEMENTALE

## AMÉNAGEMENTS DE PROTECTION CONTRE LES INONDATIONS DE LA MOSSON À JUVIGNAC

9 mars 2022

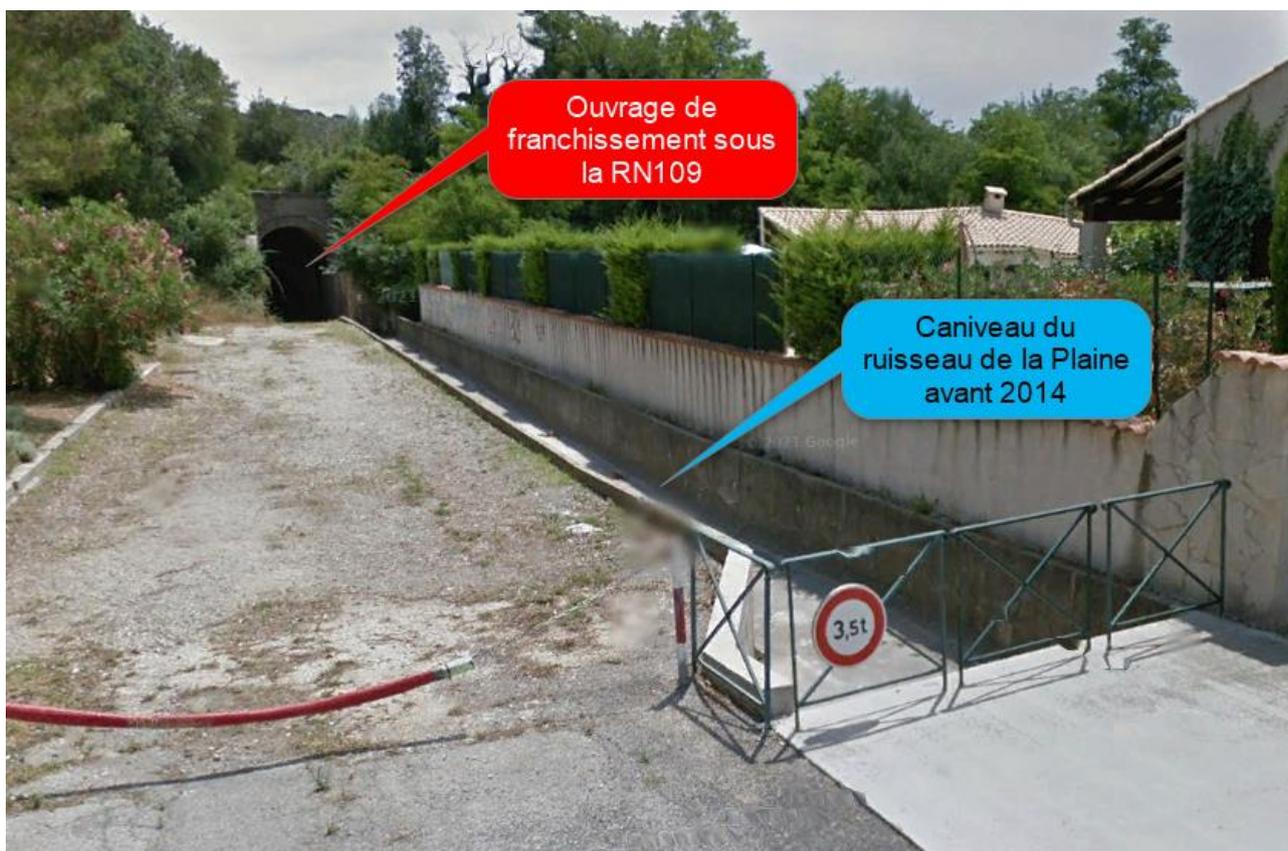
Montpellier Méditerranée Métropole a réalisé ces travaux en 2016. Les photos ci-dessous présentent le ruisseau de la Plaine en aval de la rue des Mimosas avant et après les aménagements :

**CANIVEAU DU RUISSEAU DE LA PLAINE EN 2014**

Ces travaux ont permis de réduire la fréquence de débordement du ruisseau de la Plaine en aval de la rue des Mimosas.

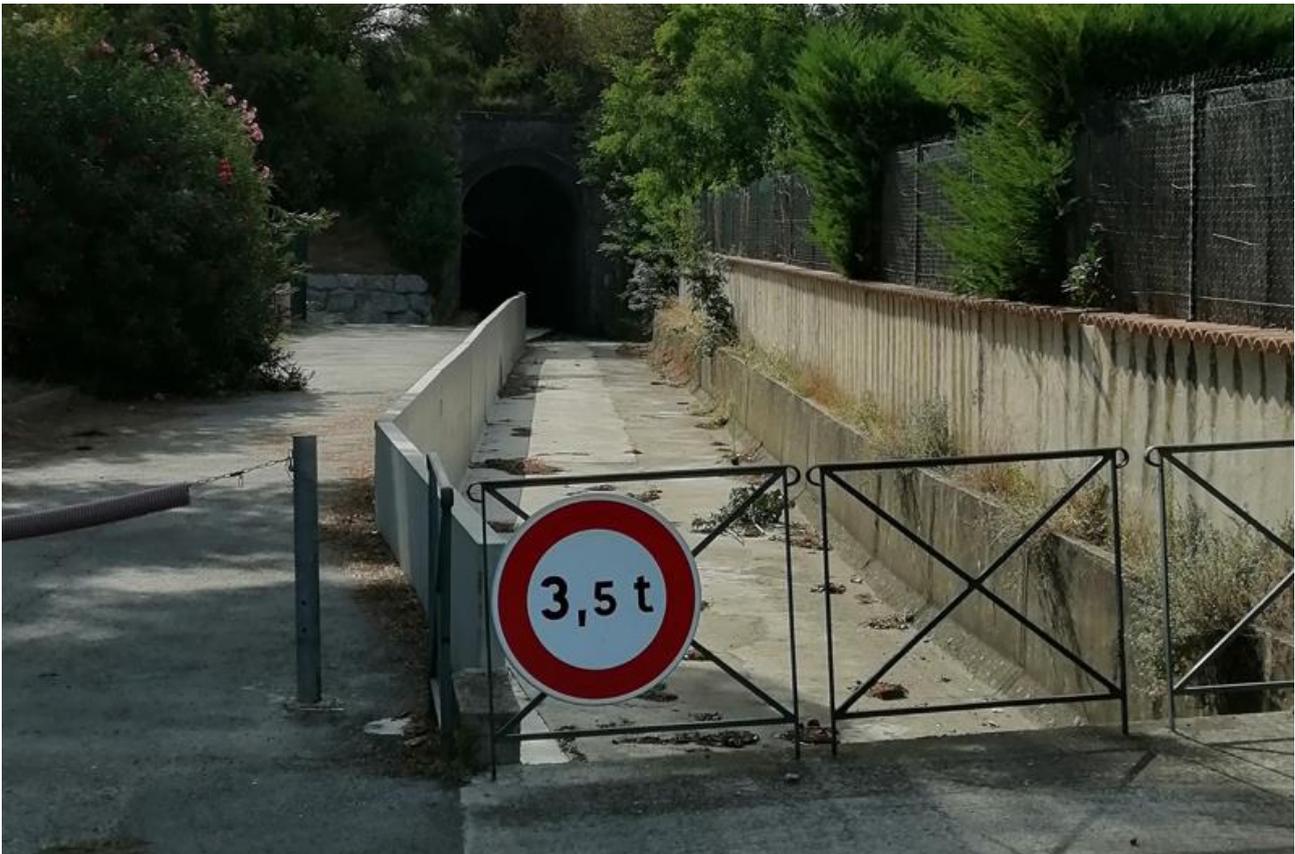
### CANIVEAU DU RUISSEAU DE LA PLAINE APRES SON ELARGISSEMENT EN 2016

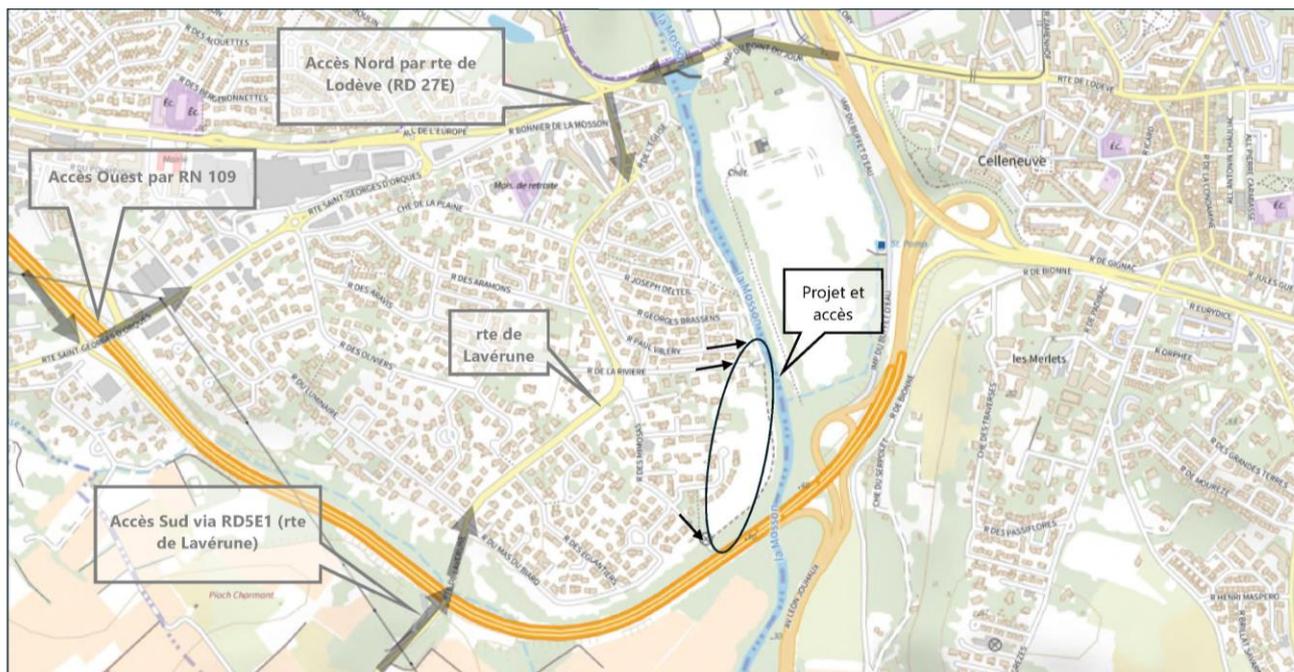
## Plan d'accès élargi

### PLAN D'ACCES ELARGI AU CHANTIER DE DIGUE DE LA MOSSON

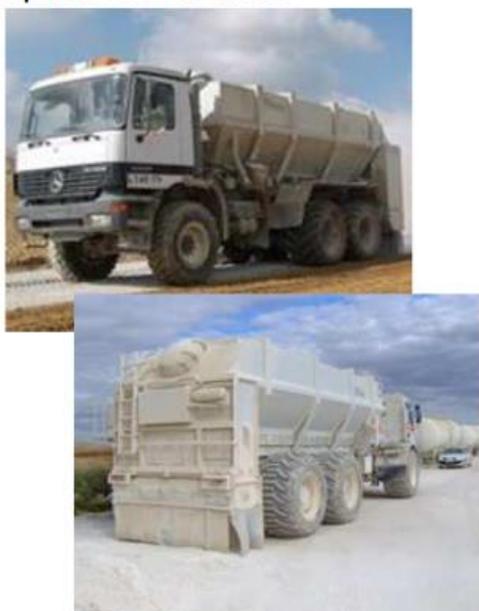
**Épandeur de liant**

**ENGINS DE CHANTIER UTILISES POUR LE TRAITEMENT DES REMBLAIS**

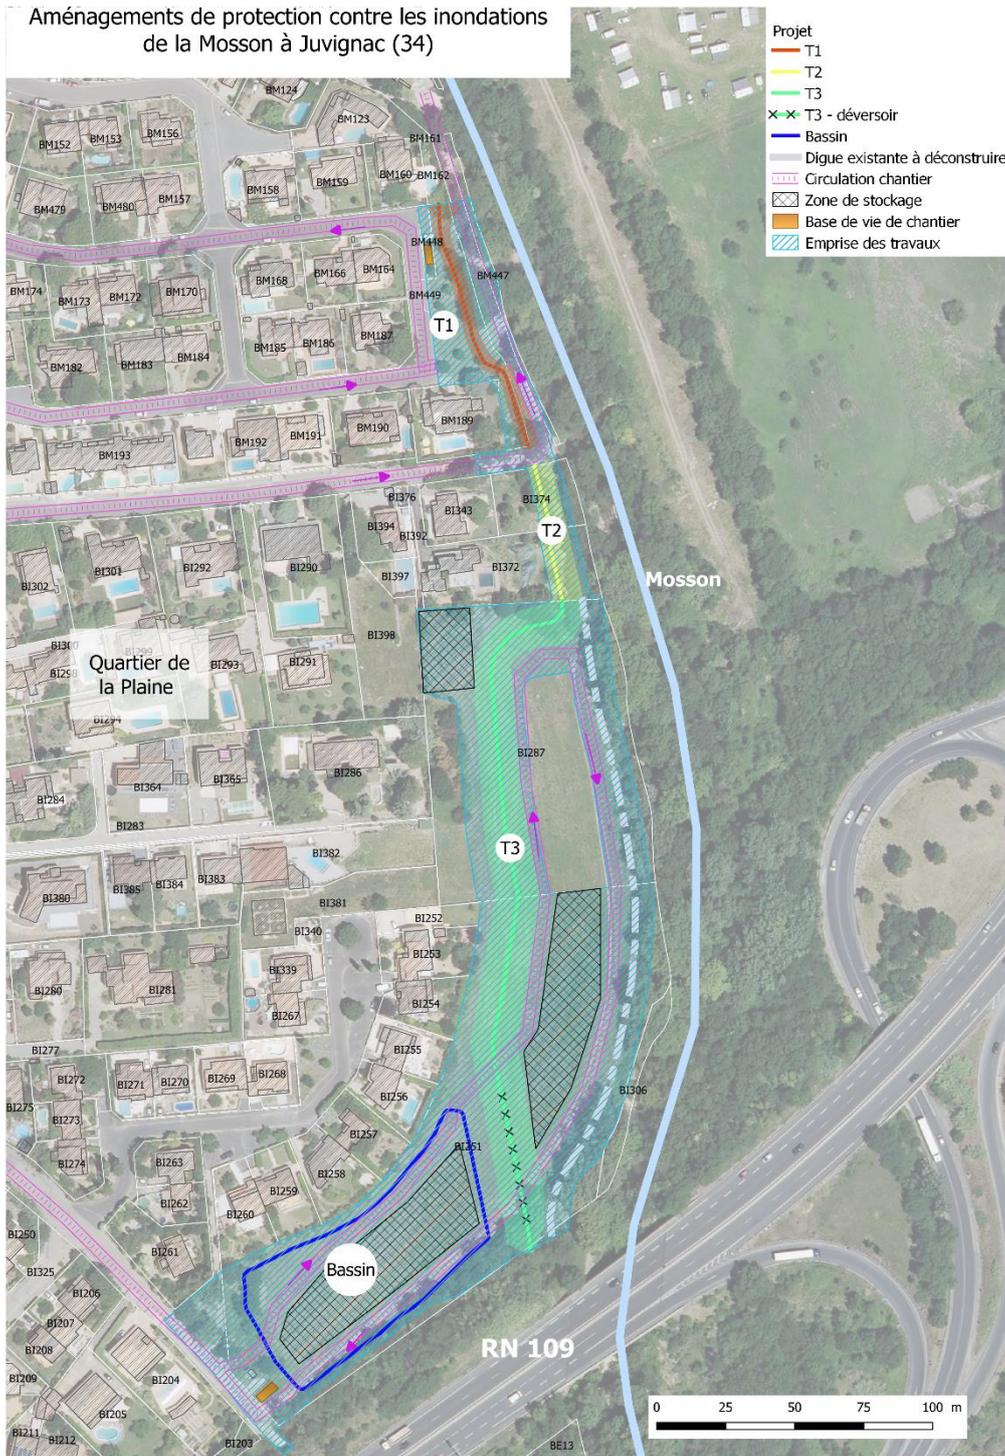
ZONES MOBILISES POUR LA GESTION DES MATERIAUX EN PHASE CHANTIER

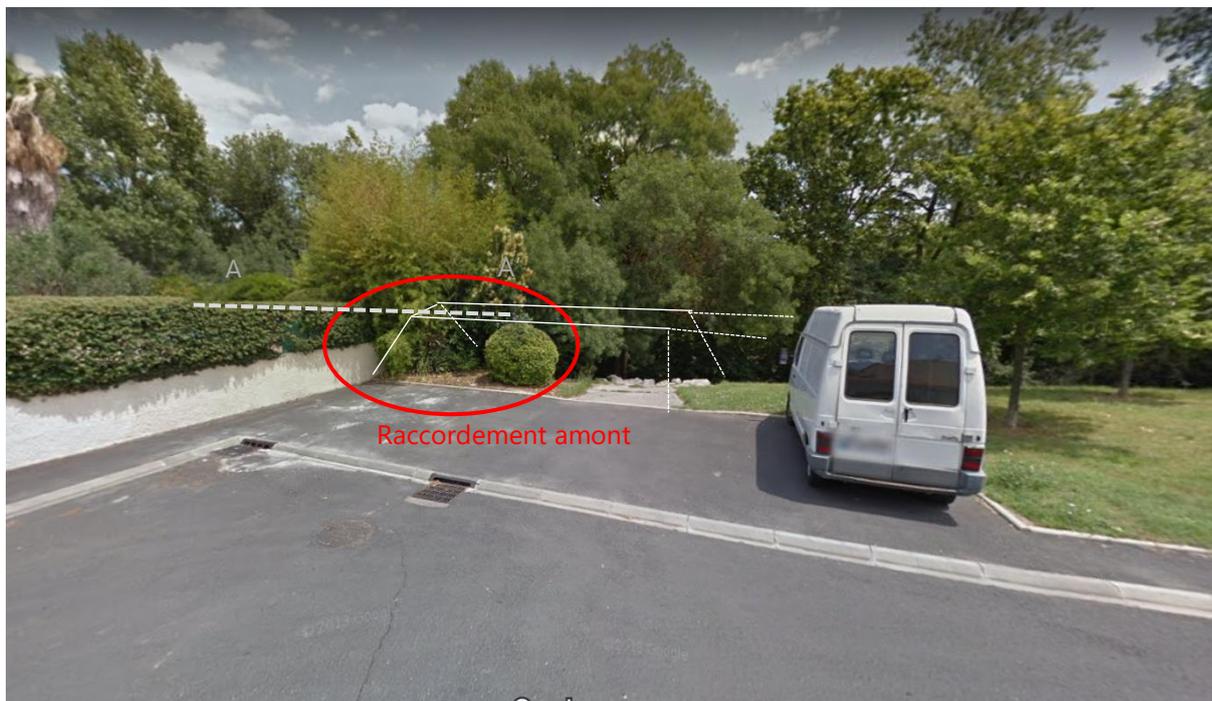
fondations superficielles de type semelle filante est envisageable. Il s'agira d'un mur en béton réalisé sur place, ou préfabriqué, en L. L'étanchéité entre ce mur et celui de la parcelle privée sera assurée par un dispositif spécifique. Ces principes constructifs du mur seront précisés et validés lors de la phase de préparation du chantier.

VUE DU RACCORDEMENT AMONT DEPUIS LA RUE GEORGES BRASSENS

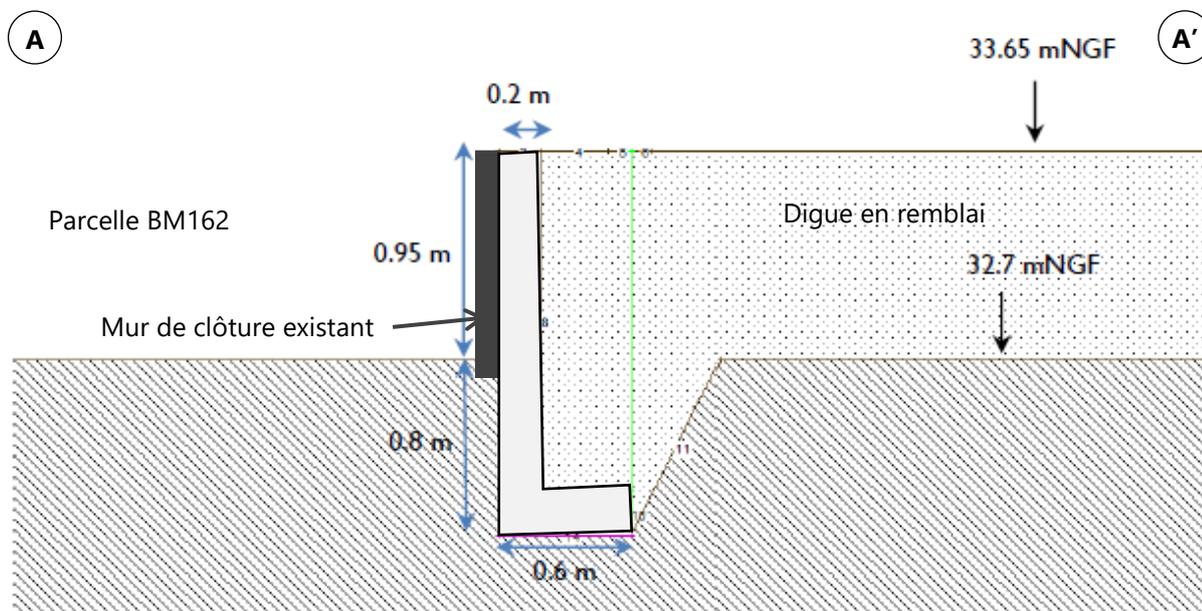
COUPE DU MUR DE RACCORDEMENT
